GUTACHTEN

Nr.: 23-001

Wurzelortungen, Richtlinien und Baumaßnahmen zum Erhalt von
sieben Bäumen auf einem Grundstück in der Kemptnerstraße 15-19
für den Neubau des „Wohnviertels Blasius-Blick“ in Kaufbeuren

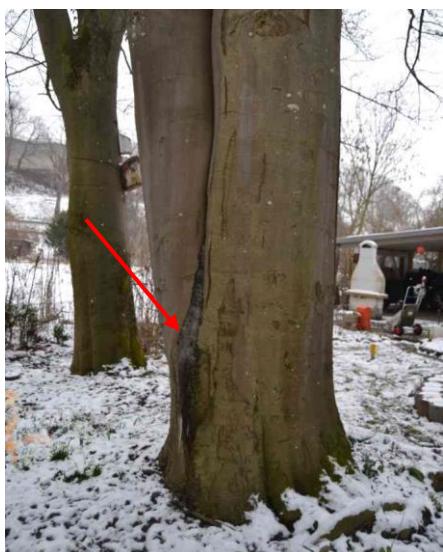
Abbildung 7: V-Zwiesel in 1m Höhe (Pfeil)

Es wird hier eine Kronenpflege nach ZTV- Baumpflege, Baumkontrollrichtlinie (FLL), DIN 18920, empfohlen. Insbesondere ist dabei: „Unerwünschten Entwicklungen in der Krone (ist) durch Schnittmaßnahmen, überwiegend im Fein- und Schwachastbereich, vorzubeugen. Tote, kranke, absterbende, sich kreuzende oder reibende Äste sind abzuschneiden“. Aufgrund des V-Zwiesels, sollte die Krone mit einem Kronensicherungssystem befestigt werden. Die Kronensicherung stabilisiert die Krone durch gegenseitiges Verbinden von Kronenteilen zur Verminderung der Bruchgefahr.

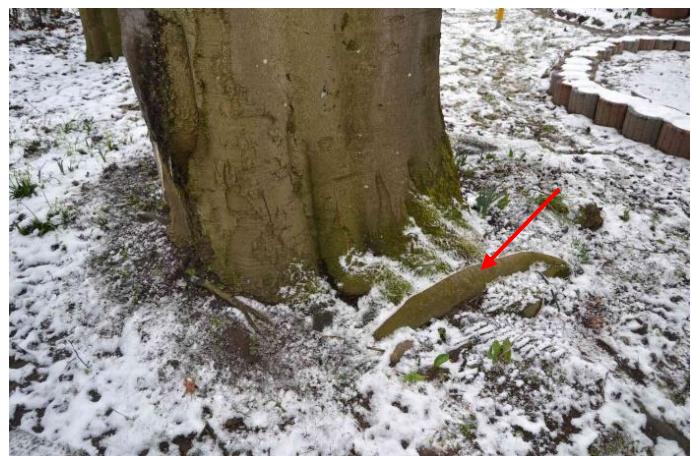
Abbildung 8: Würgewurzel (Pfeil)

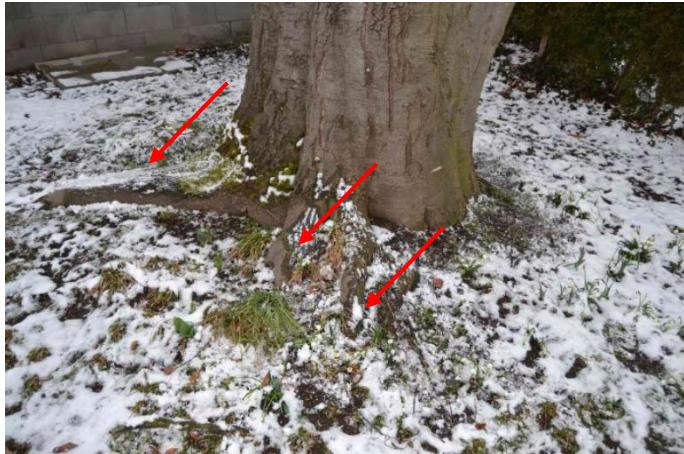
Abbildung 9: Adventivwurzeln (Pfeile)

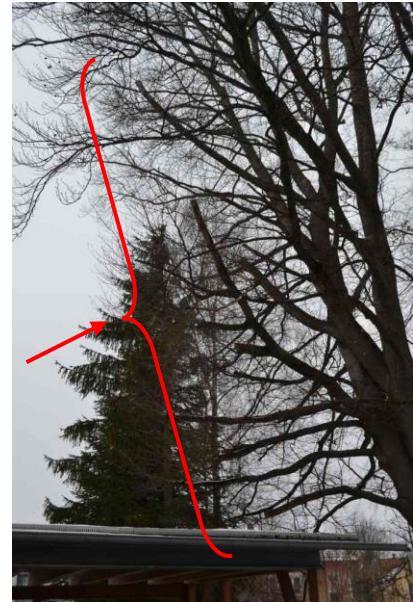
Abbildung 10: unkorrekter Astschnitt (Pfeil)

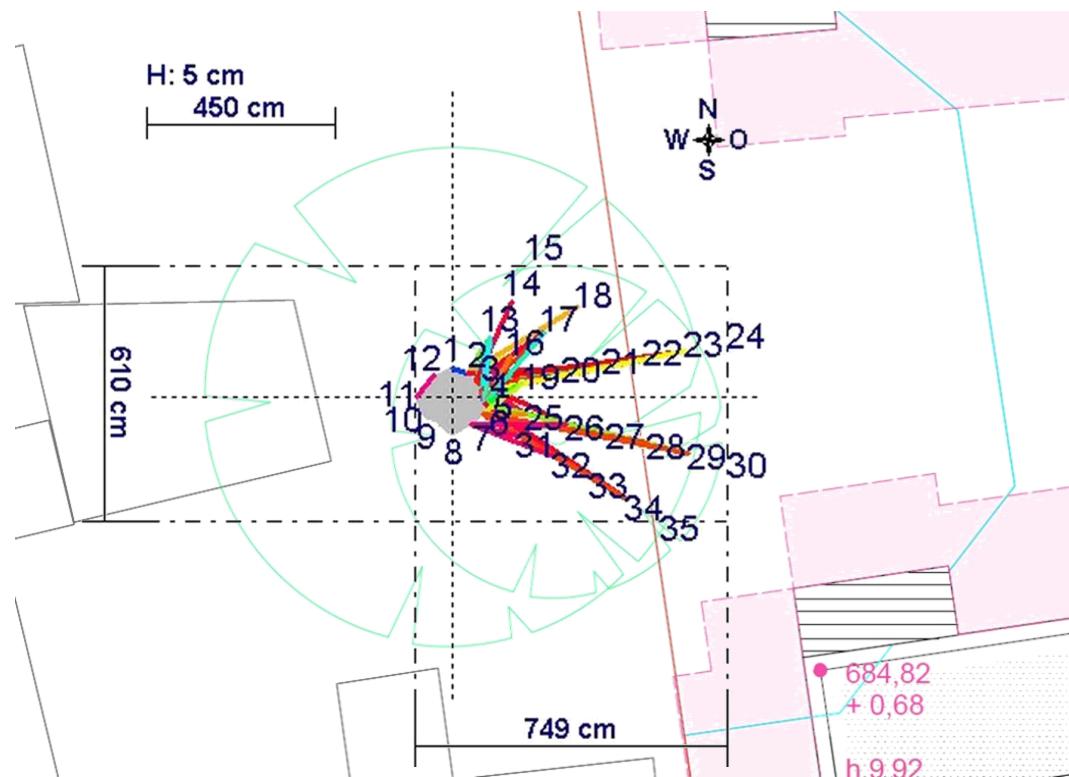
Abbildung 12: Baum Rotbuche 1 - Ausschnitt aus dem Lageplan (Herr Christian Mandl und Dipl.-Ing. (FH) Architekt Werner Marz – Hochbau – Stadt Kaufbeuren) mit der gutachtengegenständlichen Rotbuche 1 (1:200) und dem überlagerten Wurzeldiagramm.

Die Ergebnisse der Wurzelortungen sind als Planauszug mit dem überlagerten Wurzeldiagramm dargestellt (Abb. 12). Hieraus ist ersichtlich, dass die detektierten Wurzeln der Rotbuche 1 nicht über die Projektion der Baumkrone am Boden (Abb. in grün) hinausreichen und von den geplanten Arbeiten nicht betroffen sind. Wurzeln sind bis 7 m an der östlichen Seite des Stammes detektiert worden. In diesem Bereich empfiehlt es sich die Richtlinien, in 3.1 (ab Seite 7 beschrieben) anzuwenden. Diese sind für die geplanten Arbeiten am besten geeignet um das Wurzelsystem, den Stamm und die Krone des Baumes zu schützen.

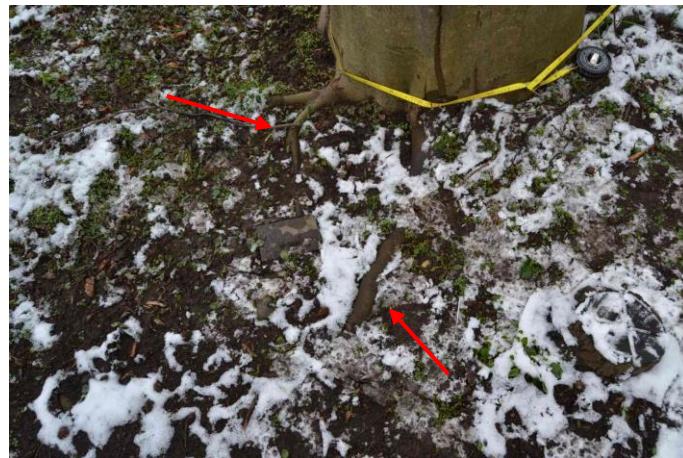
Ostseite zurückzuführen ist. Insgesamt ist der Baum in einem guten Zustand. Er weist wenig Totholz auf. Es ist jedoch empfehlenswert, die toten Äste zu entfernen.

Abbildung 14: Adventivwurzeln (Pfeile)

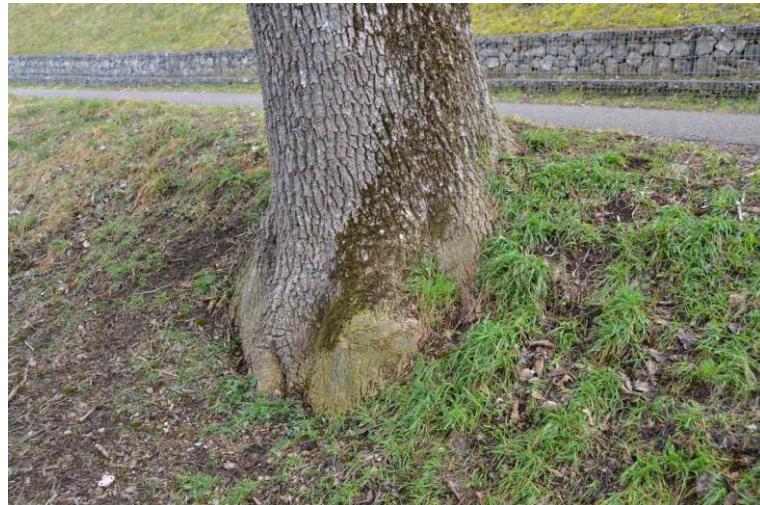
Fußgängerwegs und der untere Teil im Westen in Richtung des künftigen Gebäudekomplexes liegt. Zwischen den beiden Seiten des Stammfußes (Ost- und Westseite) besteht ein Höhenunterschied von etwa 80 cm (Abb. 18).

Abbildung 18: Detail des Abhangs der Baumstelle, Südliche Seite

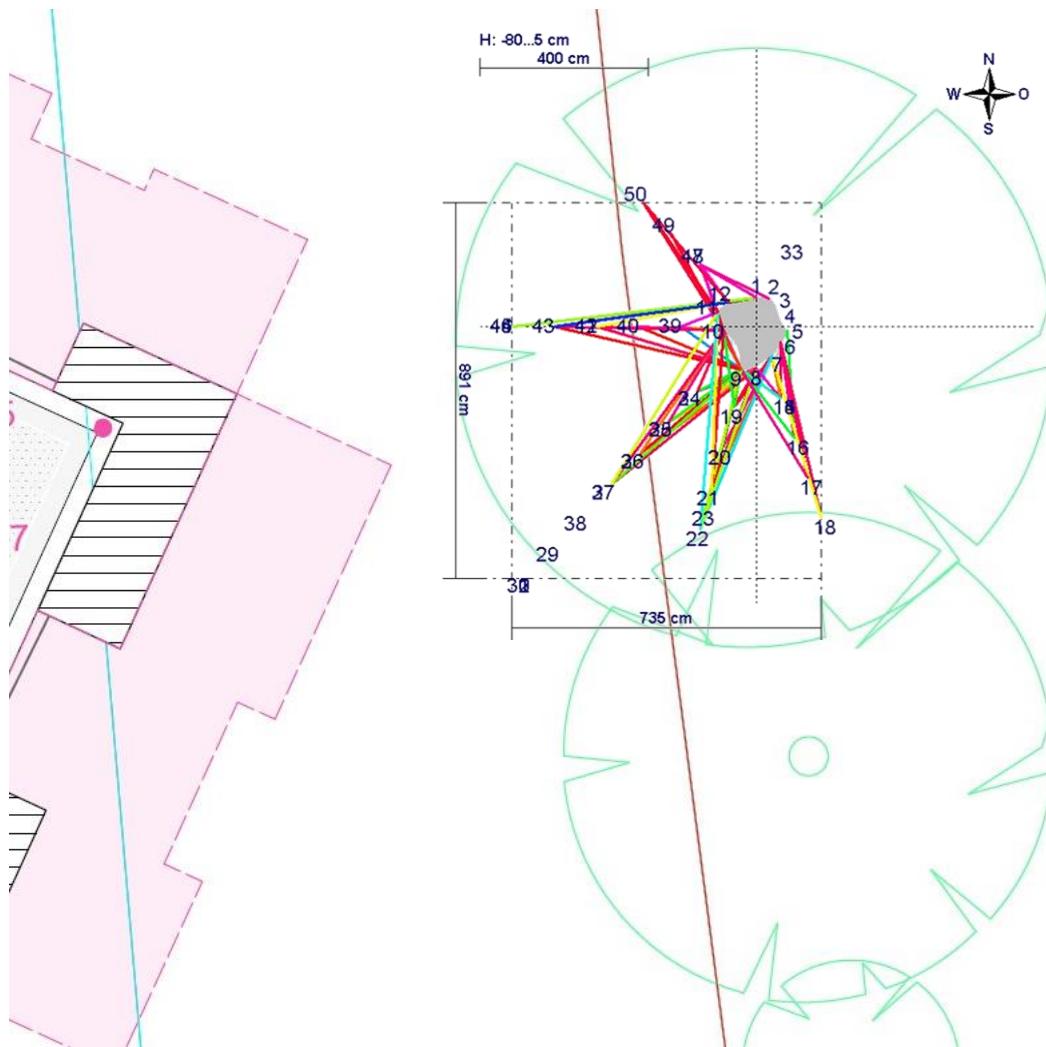
Abbildung 21: Baum Esche 1 - Ausschnitt aus dem Lageplan (Herr Christian Mandl und Dipl.-Ing. (FH) Architekt Werner Marz – Hochbau – Stadt Kaufbeuren) mit der gutachtergegenständlichen Esche 1 (1:200) und dem überlagerten Wurzeldiagramm.

Die Ergebnisse der Wurzelortungen sind als Planauszug mit dem überlagerten Wurzeldiagramm dargestellt (Abb. 21).

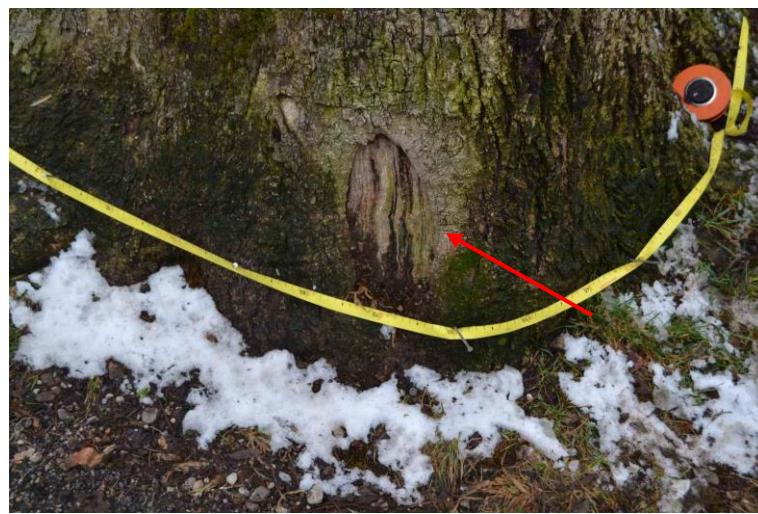
Die Krone des Baumes ist erst vor kurzem gepflegt worden, die Schnitte sind noch sehr deutlich zu sehen. Es ist sehr wahrscheinlich, dass sie eingekürzt worden ist. Stümpfe von großen Ästen sind vorhanden. Der Stammfuß weist mehrere nicht von Rinde bedeckte Wunden mit freiliegendem trockenem Holz auf, wie auf der nächsten Abbildung zu sehen ist (Abb.23).

Abbildung 23: Wunde mit freiliegendem trockenem Holz (Pfeil)

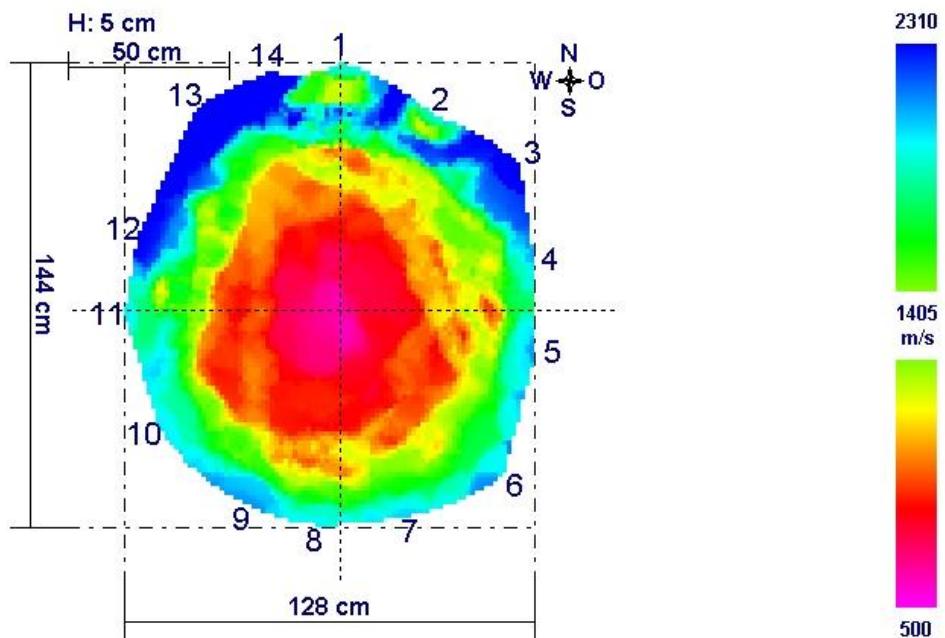
In Abbildung 25 sind die Ergebnisse der Schalltomografie wiedergegeben, wobei blau gesundes Holz, grün bis gelb beginnende Fäule und rot bis violett stark abgebautes Holz bzw. Höhlung darstellt.

Abbildung 25: Schalltomogramm in einer Stammhöhe von 5 cm des Baumes Esche 2

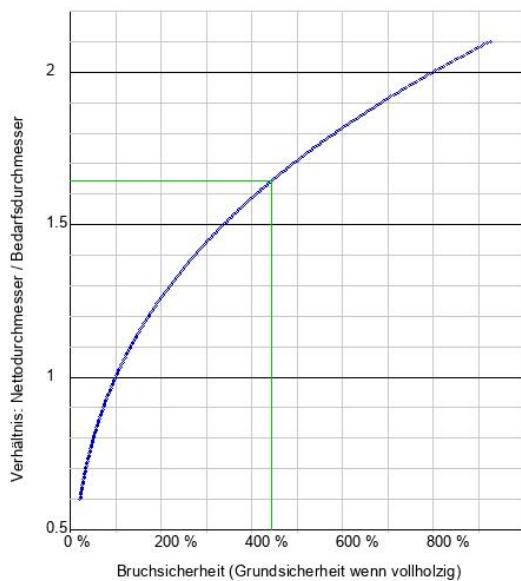
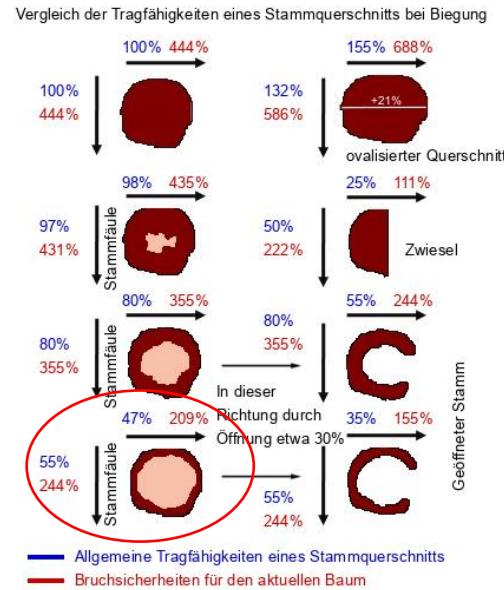
Nach den Berechnungen mit SIA beträgt die theoretische Grundsicherheit für den Vollstamm 444 % (Abb. 26 und 27).

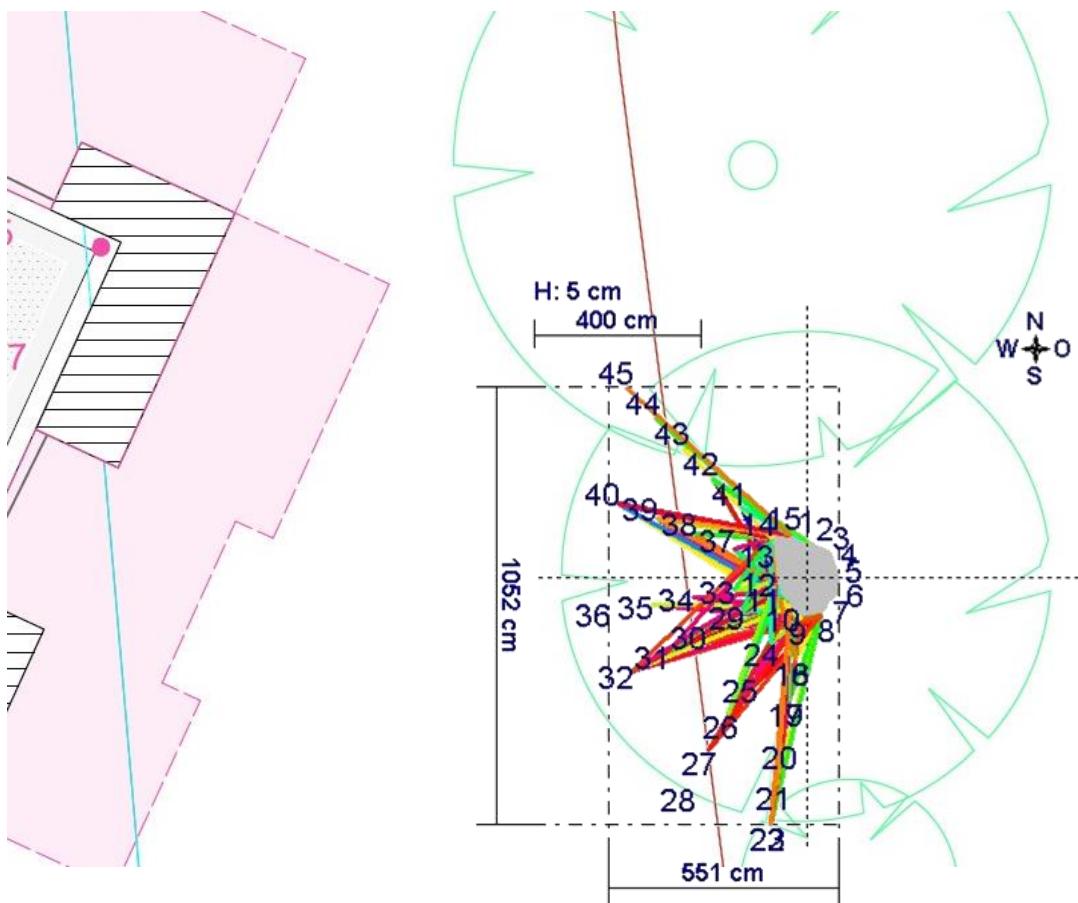
Abbildung 29: Baum Esche 2 - Ausschnitt aus dem Lageplan (Herr Christian Mandl und Dipl.-Ing. (FH) Architekt Werner Marz – Hochbau – Stadt Kaufbeuren) mit der gutachtengegenständlichen Esche 2 (1:200) und dem überlagerten Wurzeldiagramm.

Die Ergebnisse der Wurzelortungen sind als Planauszug mit dem überlagerten Wurzeldiagramm dargestellt (Abb. 29).

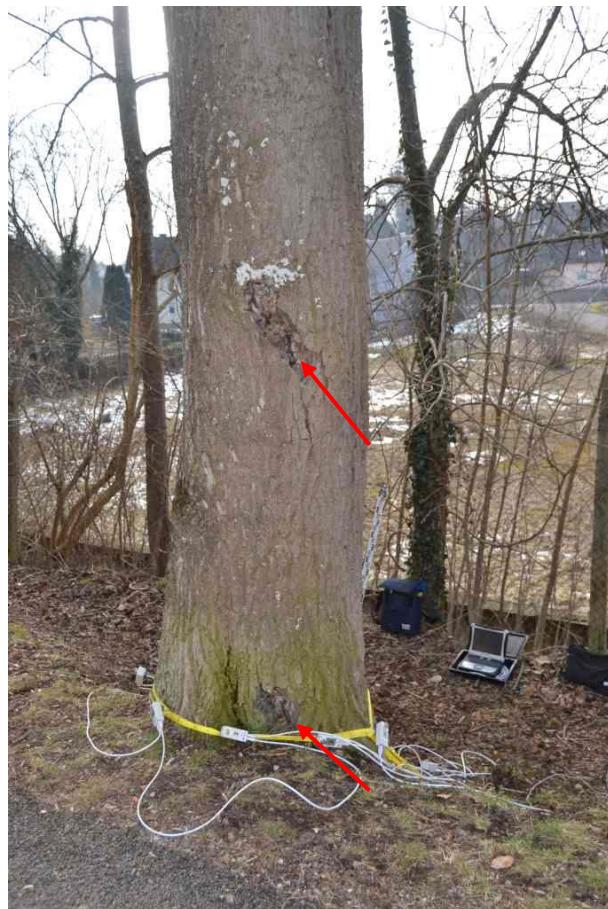
Sowohl der Stammfuß als auch der Stamm weisen mehrere, nicht von Rinde bedeckte, Wunden mit freiliegendem trocknem Holz auf (Abb.31).

Abbildung 31: Wunden mit freiliegendem trocknem Holz (Pfeile)

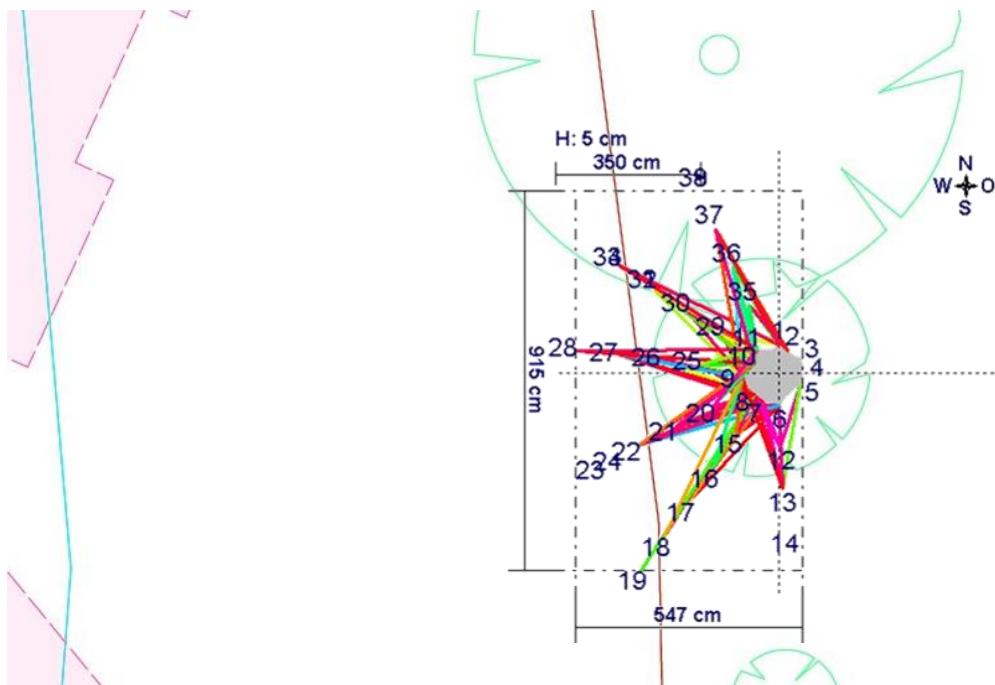
Abbildung 33: Baum Esche 3 - Ausschnitt aus dem Lageplan (Herr Christian Mandl und Dipl.-Ing. (FH) Architekt Werner Marz – Hochbau – Stadt Kaufbeuren) mit der gutachtergegenständlichen Esche 3 (1:200) und dem überlagerten Wurzeldiagramm.

Die Ergebnisse der Wurzelortungen sind als Planauszug mit dem überlagerten Wurzeldiagramm dargestellt (Abb. 33).

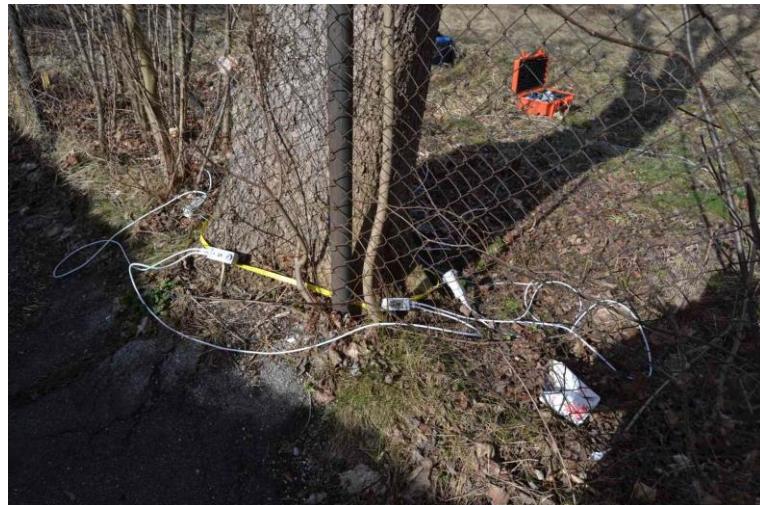
Der Wurzelapparat ist teilweise oberirdisch mit Bildung von Würgewurzeln (Abb. 35). Der Baum steht auf der Grenzlinie. Südlich des Stammfußes ist der Asphalt des Fußgängerweges aufgrund des Wurzelwachstums rissig und aufgequollen. Auch der Zaun ist durch das Wachstum des Baumes in Mitleidenschaft gezogen worden.

Abbildung 35: Stammfuß des Baumes Esche 4, südliche Seite

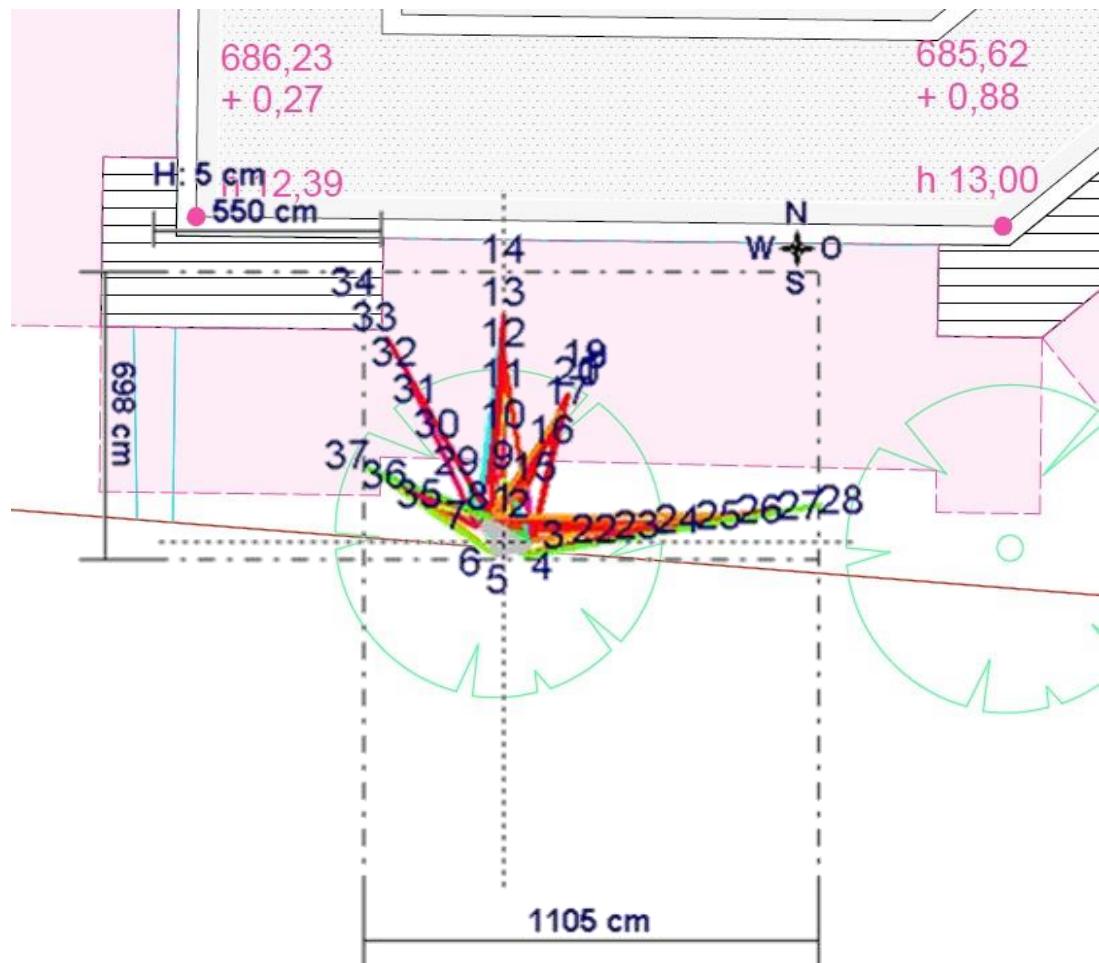
Abbildung 37: Baum Esche 4 - Ausschnitt aus dem Lageplan (Herr Christian Mandl und Dipl.-Ing. (FH) Architekt Werner Marz – Hochbau – Stadt Kaufbeuren) mit der gutachtergegenständlichen Esche 4 (1:200) und dem überlagerten Wurzeldiagramm.

Die Ergebnisse der Wurzelortungen sind als Planauszug mit dem überlagerten Wurzeldiagramm dargestellt (Abb. 37). Hieraus ist ersichtlich, dass die detektierten Wurzeln der Esche 4 über die Baumkronentraufe hinausreichen und von den geplanten Arbeiten betroffen sind.

Aushub von Gräben dürfen Wurzeln ab 2 cm Durchmesser nicht durchtrennt werden. Ist auch dies nicht zu vermeiden, sollten sie schneidend durchtrennt und anschließend mit wachstumsfördernden Mitteln oder Wundbehandlungsstoffen behandelt werden. Freigelegte Wurzeln sind umgehend durch ein Vlies gegen Austrocknung und Frosteinwirkung zu schützen. Sind Abgrabungen mit Wurzelverlust unvermeidlich, soll ein sog. Wurzelvorhang erstellt werden, der während der Bauzeit ständig feucht zu halten ist. Müssen im Einzelfall Bauwerksgründungen vorgenommen werden, sind statt durchgehender Fundamente Punktgrundamente zu errichten, die mindestens 1,50 m voneinander und vom Stammfuß stehen dürfen.“ (Abb. 5).

Der Wurzelvorhang ist eine Schutzmaßnahme, die das Austrocknen, Beschädigen und Absterben der zu erhaltenden Wurzeln bei Abgrabungen im Wurzelbereich verhindert. Die Dicke des Wurzelvorhangs muss mindestens 25 cm betragen und die Tiefe den durchwurzelten Bereich umfassen. An der Grabenseite zur geplanten Baugrube ist eine standfeste, verrottbare, luftdurchlässige Schalung, z.B. aus Pfählen, Maschendraht und Gewebe, mit humosem lockerem Substrat zu errichten. Bis zum Baubeginn und während der Bauzeit ist der Wurzelvorhang ständig feucht zu halten.“

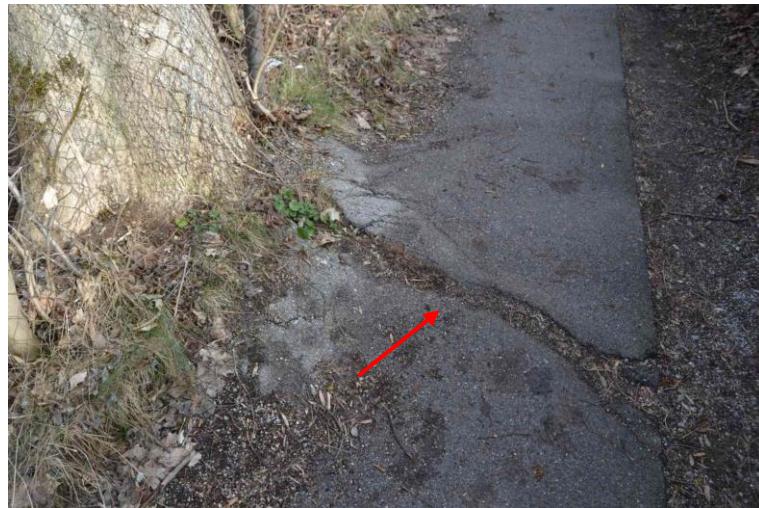
Südlich des Stammfußes ist der Asphalt des Fußgängerweges aufgrund des Wurzelwachstums rissig und aufgequollen. Auch der Zaun ist durch das Wachstum des Baumes in Mitleidenschaft gezogen worden. Sowohl der Wurzelapparat als auch

der Stammfuß weisen jedoch insgesamt keine wichtigen Defektsymptome auf (Abb. 39).

Abbildung 39: Stammfuß des Baumes Esche 5, südliche Seite. Risse in dem Asphalt (Pfeil)

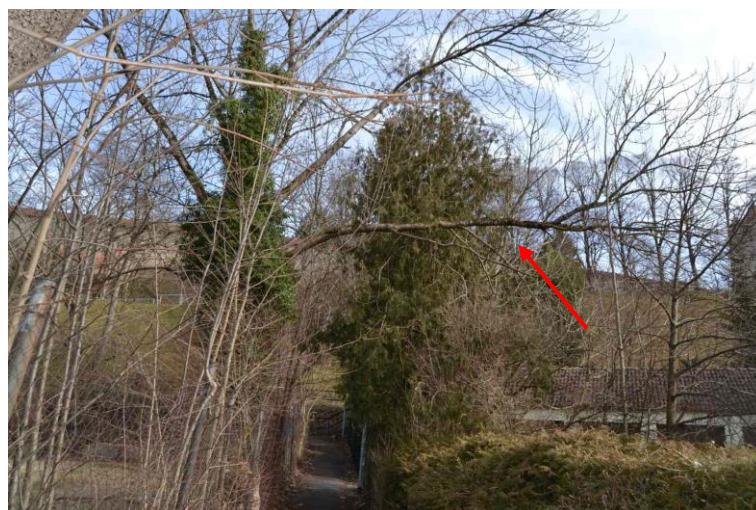
Abbildung 40: Langer Ast oberhalb des Fußweges, südliche Seite (Pfeil)

Der Baum ist weitgehend mit Efeu bewachsen. Es wird daher empfohlen, das Entfernen von Efeu bis zu einer Höhe von 4 m durchzuführen. Ebenso wird eine Kronenpflege nach ZTV- Baumpflege, Baumkontrollrichtlinie (FLL), DIN 18920 empfohlen. Zudem sollte der Ast, der sich über mehrere Meter nach Süden über den Fußgängerweg erstreckt (Abb. 40), zurückgeschnitten werden (Äste mit Durchmesser nicht größer als 5 cm) um das Gewicht am Ende des Astes zu verringern.
