Sachverständigenbüro  
**Giancarlo Foderà**  
*Dipl.-Forstwissenschaftler*  
*Sachverständiger gem. DIN EN ISO/IEC 17024*  
*für Baumpflege, Biomechanik*  
*& Baumwertermittlung (EuroZert)*  
*FLL-Zertifizierter Baumkontrolleur*

## **Datendarstellung**

**Nr.: 23-001**

Bauprojekt „2308 Bismarckcarré“ - Darstellung der vor Ort  
gesammelten Daten und erste allgemeine Bewertungen zur  
Überprüfung der Verkehrssicherheit und Erhaltungswürdigkeit von  
12 Bäumen in der Bismarckstraße 4, 87600 Kaufbeuren

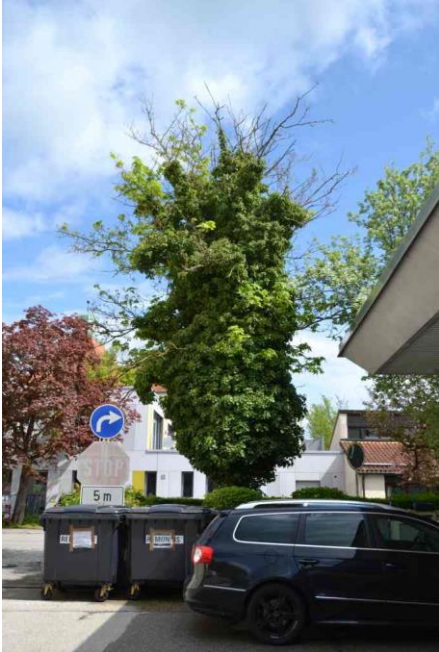
| Nr. | Baumart | Höhe [m] | Umfang [cm] | Feststellungen | Empfehlungen |
|---|---|---|---|---|---|
| 1 | Bergahorn<br>( <i>Acer pseudoplatanus</i> ) | 10 | 125 | <ul style="list-style-type: none"> <li>- Baum mit schlechter Vitalität</li> <li>- Starker Efeubefall</li> <li>- Erstickte Krone</li> <li>- Viele abgestorbene Äste</li> </ul> | Baum muss ersetzt werden |
| <p>Abbildung 2: Gesamtansicht des Baumes 1</p> | | | | | |

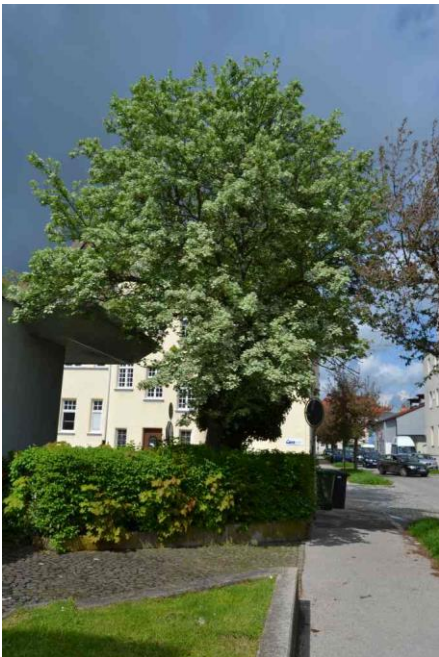
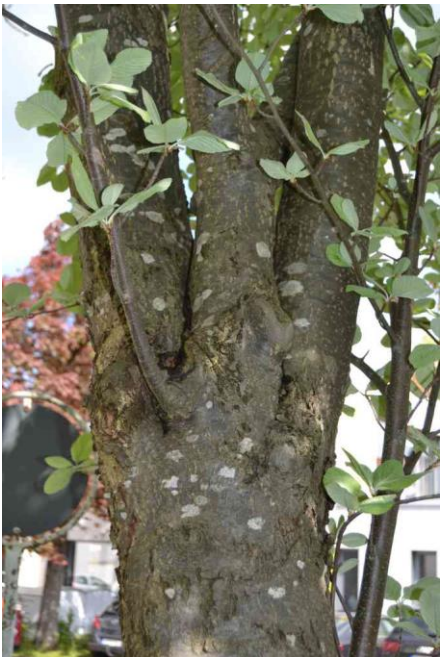
| Nr. | Baumart | Höhe [m] | Umfang [cm] | Feststellungen | Empfehlungen |
|---|---|---|---|---|---|
| 2 | Mehlbeere<br>( <i>Sorbus aria</i> ) | 9 | 85 | <ul style="list-style-type: none"> <li>- Baum mit guter Vitalität</li> <li>- Doppelter Zwiesel 2 Höhe</li> <li>- Guter Zustand</li> </ul> | Kronenpflege nach ZTV-Baumpflege, Baumkontrollrichtlinie (FLL), DIN 18920 + Kroneneinkürzung bis 20% |
| <div style="display: flex; justify-content: space-around;"> </div> <p>Abbildung 4: Gesamtansicht des Baumes 2</p> <p>Abbildung 3: Zwiesel des Baumes 2</p> | | | | | |

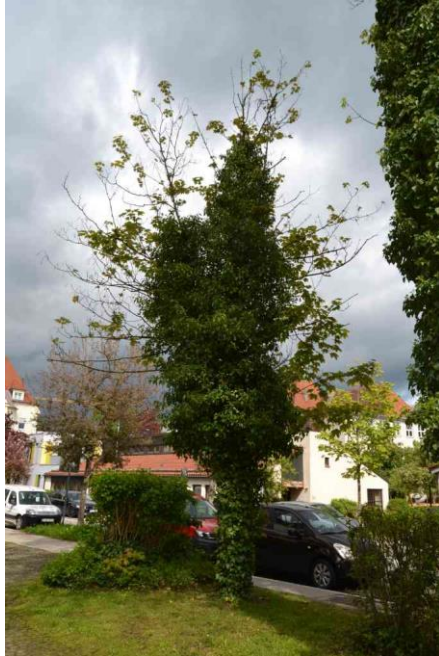
| Nr. | Baumart | Höhe [m] | Umfang [cm] | - Feststellungen | Empfehlungen |
|---|---|---|---|---|---|
| 3 | Bergahorn<br>( <i>Acer pseudoplatanus</i> ) | 9 | 85 | <ul style="list-style-type: none"> <li>- Baum mit schlechter Vitalität</li> <li>- Starker Efeubefall</li> <li>- Erstickte Krone</li> <li>- Viele abgestorbene Äste</li> </ul> | Baum muss ersetzt werden |

Abbildung 5: Gesamtansicht des Baumes 3

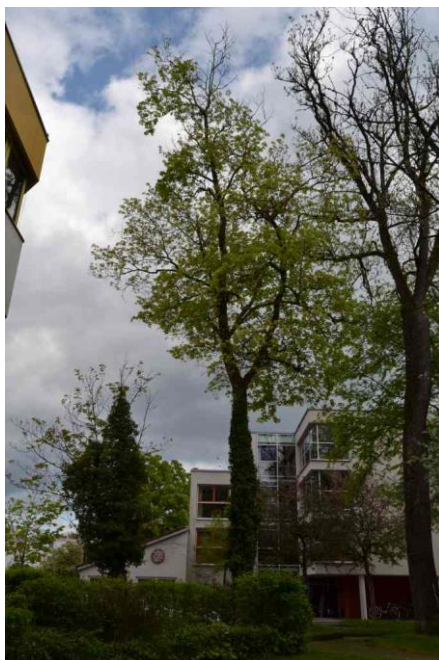
| 4 | Spitzahorn<br>( <i>Acer platanoides</i> ) | 22 | 196 | <ul style="list-style-type: none"> <li>- Baum mit guter Vitalität</li> <li>- Efeubefall</li> <li>- Wenig abgestorbene Äste</li> <li>- Guter Zustand</li> </ul> | Kronenpflege nach ZTV-Baumpflege, Baumkontrollrichtlinie (FLL), DIN 18920 |

Abbildung 6: Gesamtansicht des Baumes 4

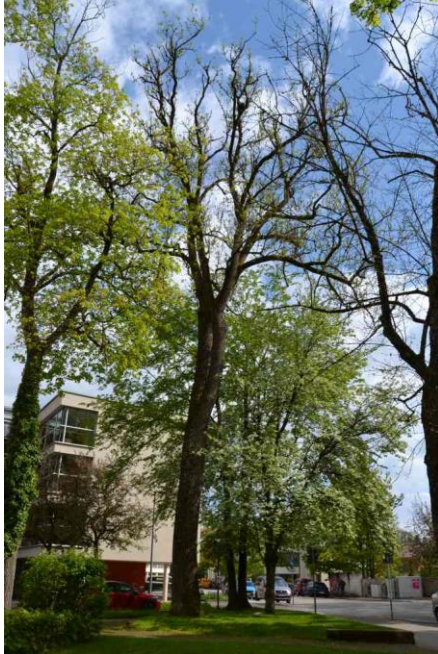
| Nr. | Baumart | Höhe [m] | Umfang [cm] | - Feststellungen | Empfehlungen |
|---|---|---|---|---|---|
| 5 | Esche<br>( <i>Fraxinus excelsior</i> ) | 27 | 276 | <ul style="list-style-type: none"> <li>- Baum mit guter Vitalität</li> <li>- Spärliche Krone</li> <li>- Guter Zustand</li> </ul> | Kronenpflege nach ZTV-Baumpflege, Baumkontrollrichtlinie (FLL), DIN 18920 |

Abbildung 7: Gesamtansicht des Baumes 5

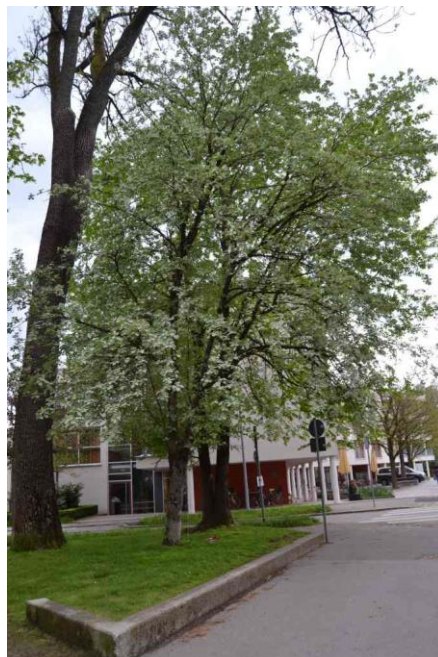
| 6 | Mehlbeere<br>( <i>Sorbus aria</i> ) | 10 | 91 | <ul style="list-style-type: none"> <li>- Baum mit guter Vitalität</li> <li>- Doppelter Zwiesel (2 Höhe) mit Fäule</li> <li>- Schlechter Zustand</li> </ul> | Baum muss ersetzt werden |

Abbildung 8: Gesamtansicht des Baumes 6

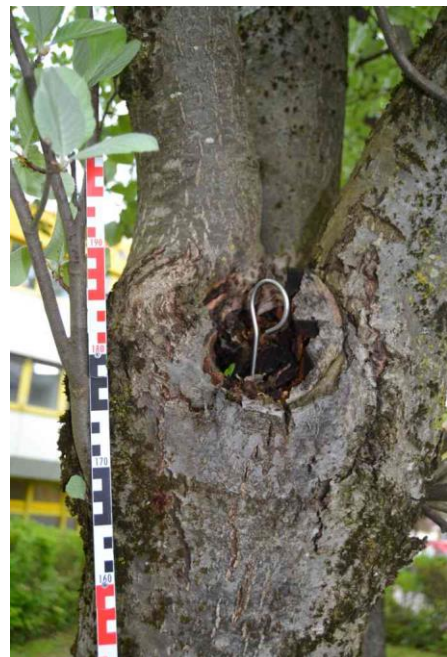
Abbildung 9: Fäule des Baumes 6

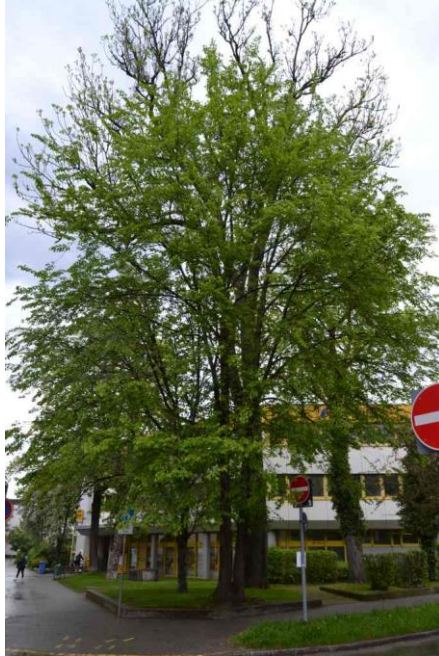
| Nr. | Baumart | Höhe [m] | Umfang [cm] | - Feststellungen | Empfehlungen |
|---|---|---|---|---|---|
| 7 | Ulme<br>( <i>Ulmus glabra</i><br>Huds.) | 19 | 1. St. 113<br>2. St. 94 | <ul style="list-style-type: none"> <li>- Zweistämmiger Baum mit guter Vitalität</li> <li>- einseitige Krone</li> <li>- Adventivwurzeln</li> </ul> | Kronenpflege nach ZTV-Baumpflege, Baumkontrollrichtlinie (FLL), DIN 18920 |

Abbildung 12: Gesamtansicht des Baumes 7

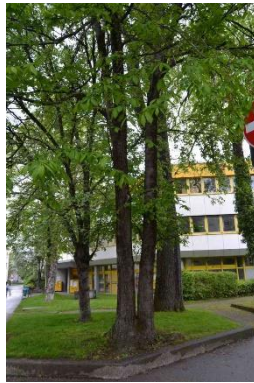
Abbildung 11: Details des Stammes des Baumes 7

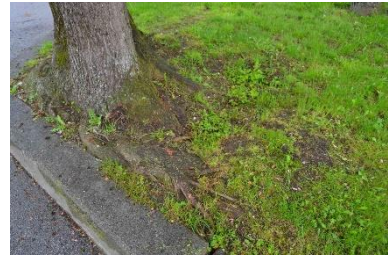
Abbildung 10: Adventivwurzeln des Baumes 7

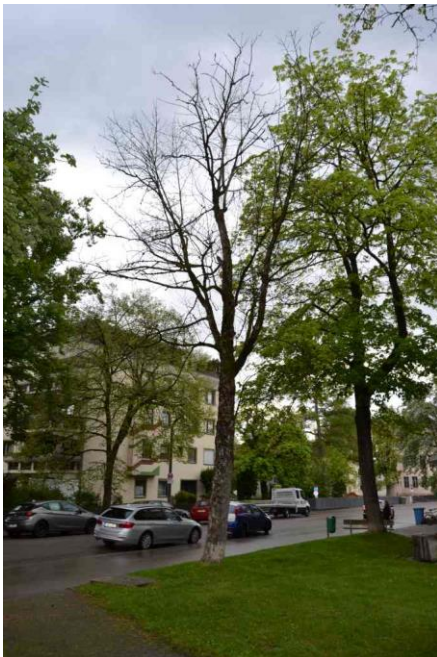
| 8 | Bergahorn<br>( <i>Acer pseudoplatanus</i> ) | 12 | 138 | <ul style="list-style-type: none"> <li>- Baum mit guter Vitalität</li> <li>- Wenig abgestorbene Äste</li> <li>- Guter Zustand</li> </ul> | Kronenpflege nach ZTV-Baumpflege, Baumkontrollrichtlinie (FLL), DIN 18920 |

Abbildung 13: Gesamtansicht des Baumes 8

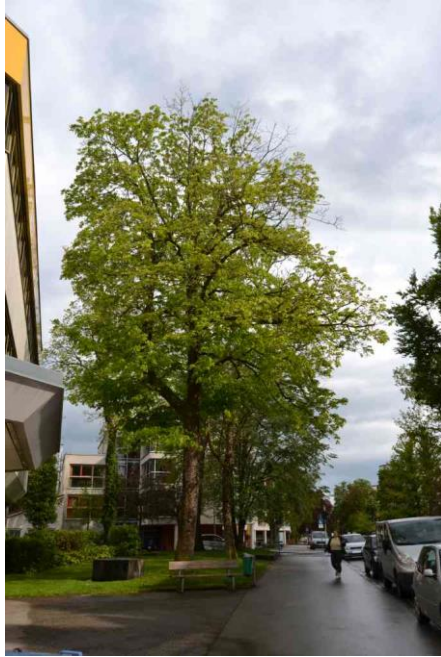
| Nr. | Baumart | Höhe [m] | Umfang [cm] | - Feststellungen | Empfehlungen |
|---|---|---|---|---|---|
| 9 | Spitzahorn<br>( <i>Acer platanoides</i> ) | 22 | 176 | <ul style="list-style-type: none"> <li>- Baum mit guter Vitalität</li> <li>- Wenig abgestorbene Äste</li> <li>- Guter Zustand</li> </ul> | Kronenpflege nach ZTV-Baumpflege, Baumkontrollrichtlinie (FLL), DIN 18920 |

Abbildung 14: Gesamtansicht des Baumes 9

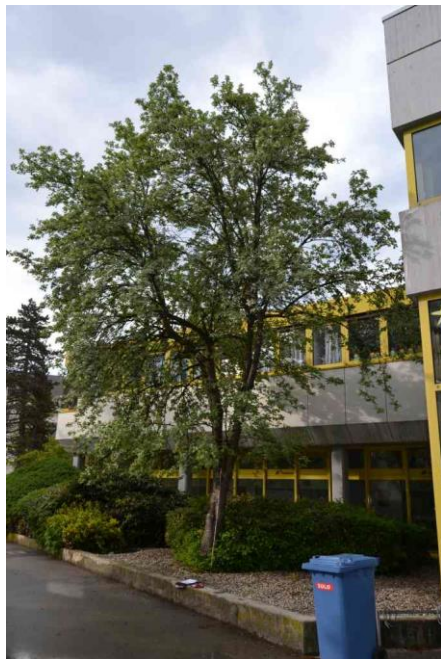
| 10 | Mehlbeere<br>( <i>Sorbus aria</i> ) | 12 | 116 | <ul style="list-style-type: none"> <li>- Baum mit guter Vitalität</li> <li>- Zwiesel 2 Höhe</li> <li>- Guter Zustand</li> </ul> | Kronenpflege nach ZTV-Baumpflege, Baumkontrollrichtlinie (FLL), DIN 18920 + Kroneneinkürzung bis 20% |

Abbildung 16: Gesamtansicht des Baumes 10

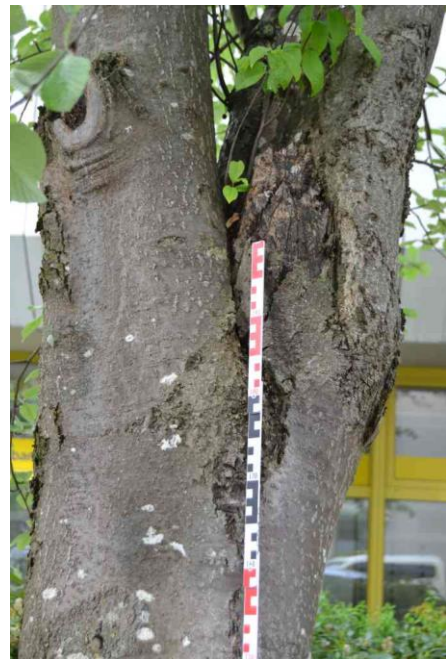
Abbildung 15: Zwiesel des Baumes 10

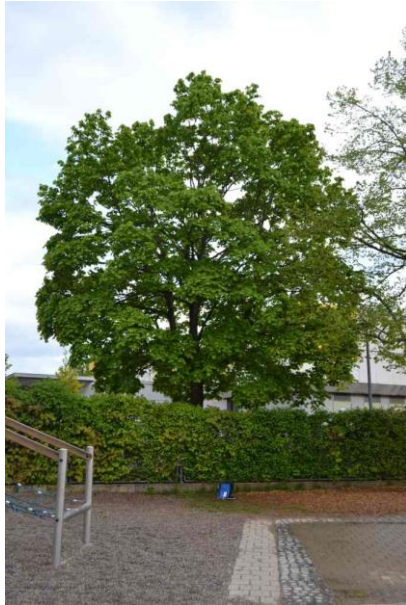
| Nr. | Baumart | Höhe [m] | Umfang [cm] | - Feststellungen | Empfehlungen |
|---|---|---|---|---|---|
| 11 | Spitzahorn<br>( <i>Acer platanoides</i> ) | 15 | 129 | <ul style="list-style-type: none"> <li>- Baum mit guter Vitalität</li> <li>- Guter Zustand</li> </ul> | Kronenpflege nach ZTV-Baumpflege, Baumkontrollrichtlinie (FLL), DIN 18920<br>Kroneneinkürzung bis 20% und Wurzelortung Seite Baustelle |

Abbildung 17: Gesamtansicht des Baumes 11

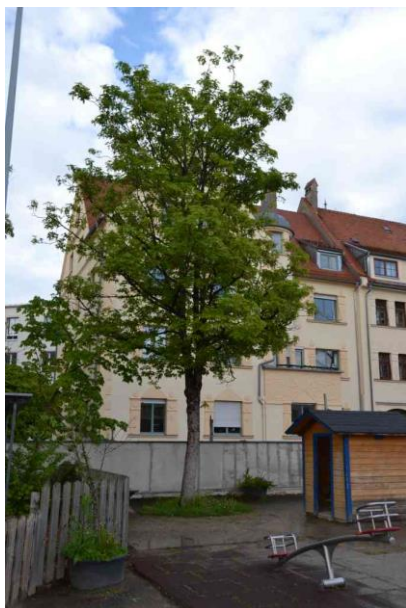
| 12 | Bergahorn<br>( <i>Acer pseudoplatanus</i> ) | 14 | 88 | <ul style="list-style-type: none"> <li>- Baum mit guter Vitalität</li> <li>- Guter Zustand</li> </ul> | Kronenpflege nach ZTV-Baumpflege, Baumkontrollrichtlinie (FLL), DIN 18920<br>Kroneneinkürzung bis 20% und Wurzelortung Seite Baustelle |

Abbildung 18: Gesamtansicht des Baumes 12
