## Umsetzung artenschutzrechtlicher Maßnahmen im Rahmen des Bebauungsplans Nr. 2308

**Auftraggeber:** Immo Grund GmbH & Co. KG  
Schelmenhofstraße 1a  
87600 Kaufbeuren

**Lage:** Flurnummer 647/12  
Gemarkung Kaufbeuren

**Stand:** 06.11.2024

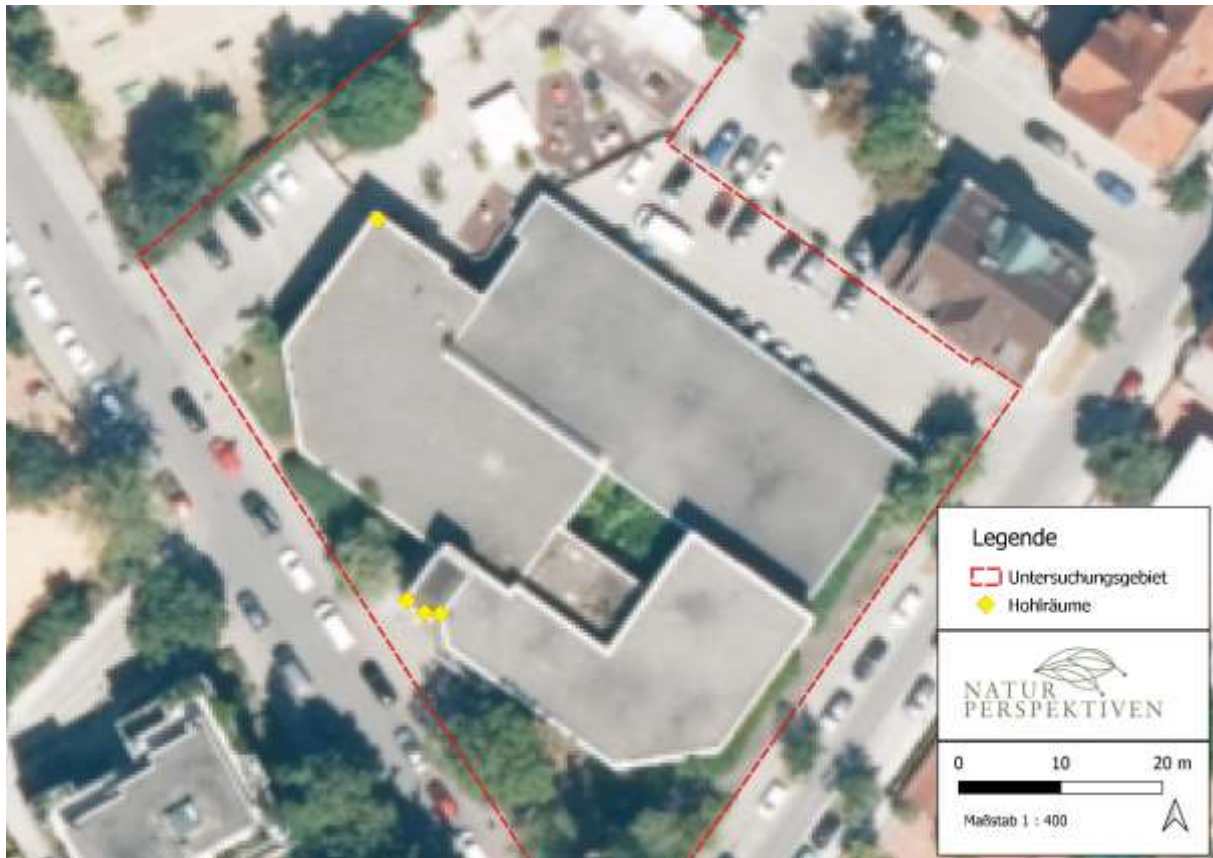
Abbildung 1: Lage der verschlossenen Hohlräume an der südwestlichen Seite und nördlichen Ecke des Gebäudes. (Bayerische Vermessungsverwaltung – [www.geodaten.bayern.de](http://www.geodaten.bayern.de))

Am Eingangsbereich der ehemaligen Postbank, im Südwesten des Untersuchungsgebietes, befanden sich drei Hohlräume zwischen den Beleuchtungselementen, welche potenziell von Gebäudebrütern oder Fledermäusen als Fortpflanzungs- und Ruhestätte genutzt werden können. Ein weiterer Hohlraum konnte an der nördlichen Ecke eines Gebäudeteils festgestellt werden (Abbildung 1). Mit Hilfe einer Hebebühne wurden die Hohlräume am 17.10.2024 mittels Endoskops auf Besatz überprüft. Es wurden keine Individuen in den Hohlräumen festgestellt. Im Anschluss erfolgte der Verschluss mit EPDM-Folie (Abbildung 2-4).

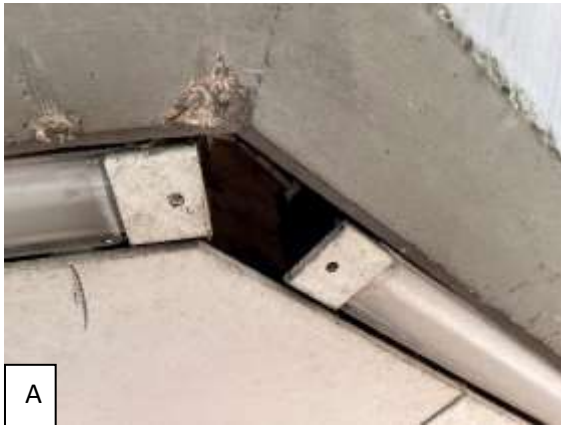
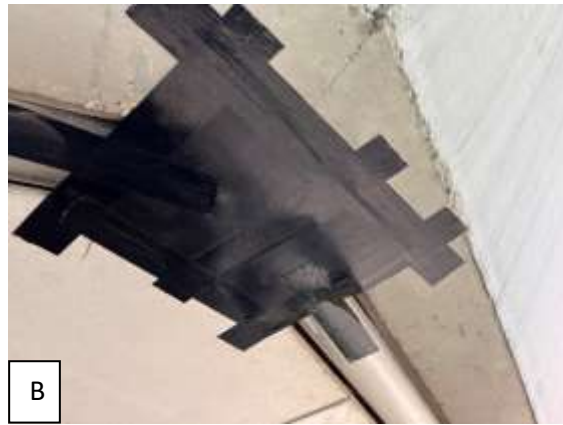
Abbildung 3: Hohlraum zwischen Beleuchtungselementen am Eingangsbereich der ehemaligen Postbank vor (A) und nach dem Verschließen (B).

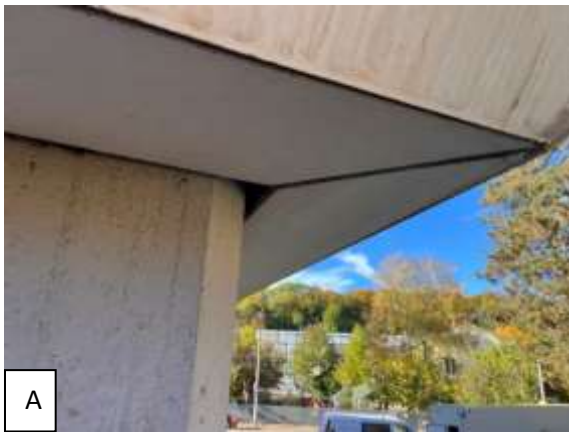
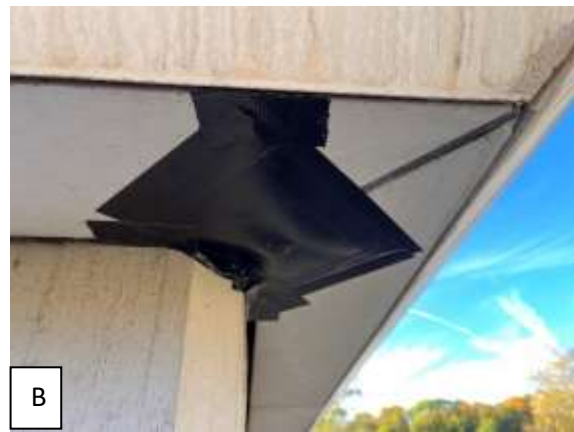
Abbildung 4: Hohlraum an einer Gebäudeecke auf der Nordseite vor (A) und nach dem Verschließen (B).

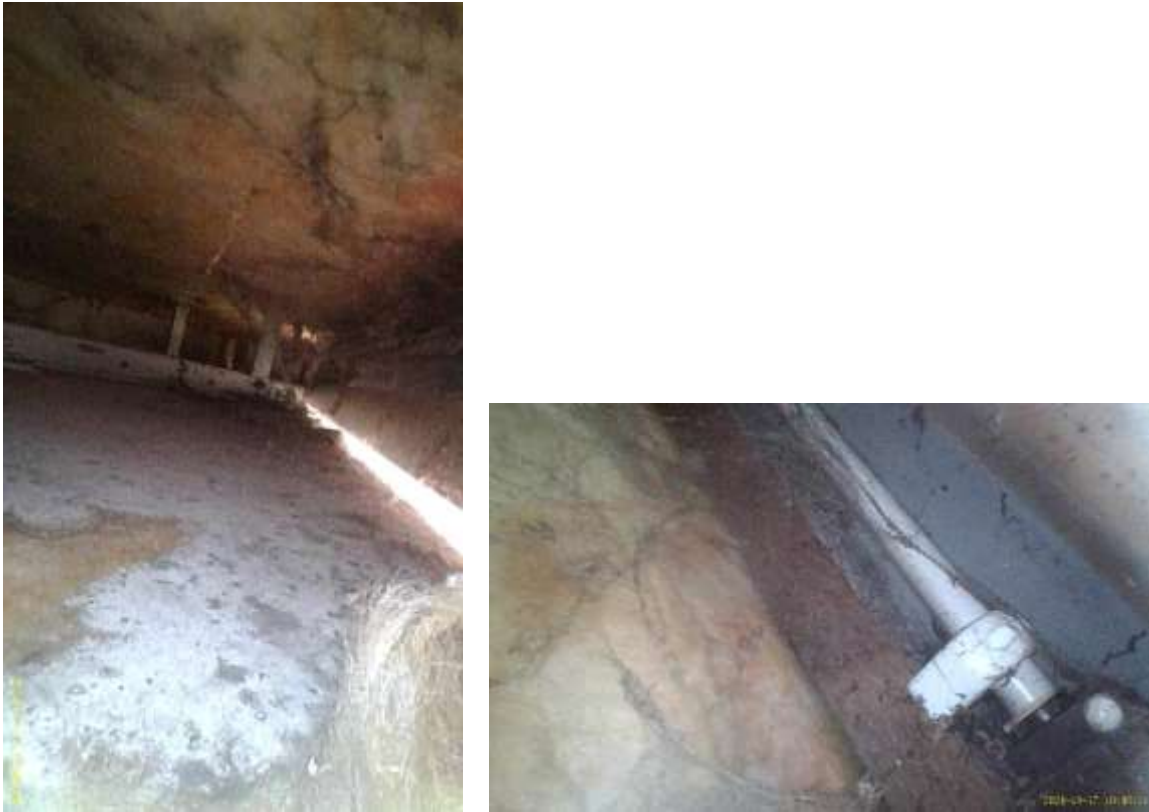
Abbildung 5: Bilder vom Inneren eines Hohlraums am Gebäude mittels Endoskops.

Am 17.10.2024 erfolgte vor dem geplanten Abbruch der ehemaligen Postbankfiliale eine Kontrolle der Hohlräume auf Besatz mit Hilfe eines Endoskops. Es konnten keine Individuen in den Hohlräumen festgestellt werden. Im Anschluss wurden die nachgewiesenen Strukturen mit potenzieller artenschutzrechtlich relevanter Eignung verschlossen.

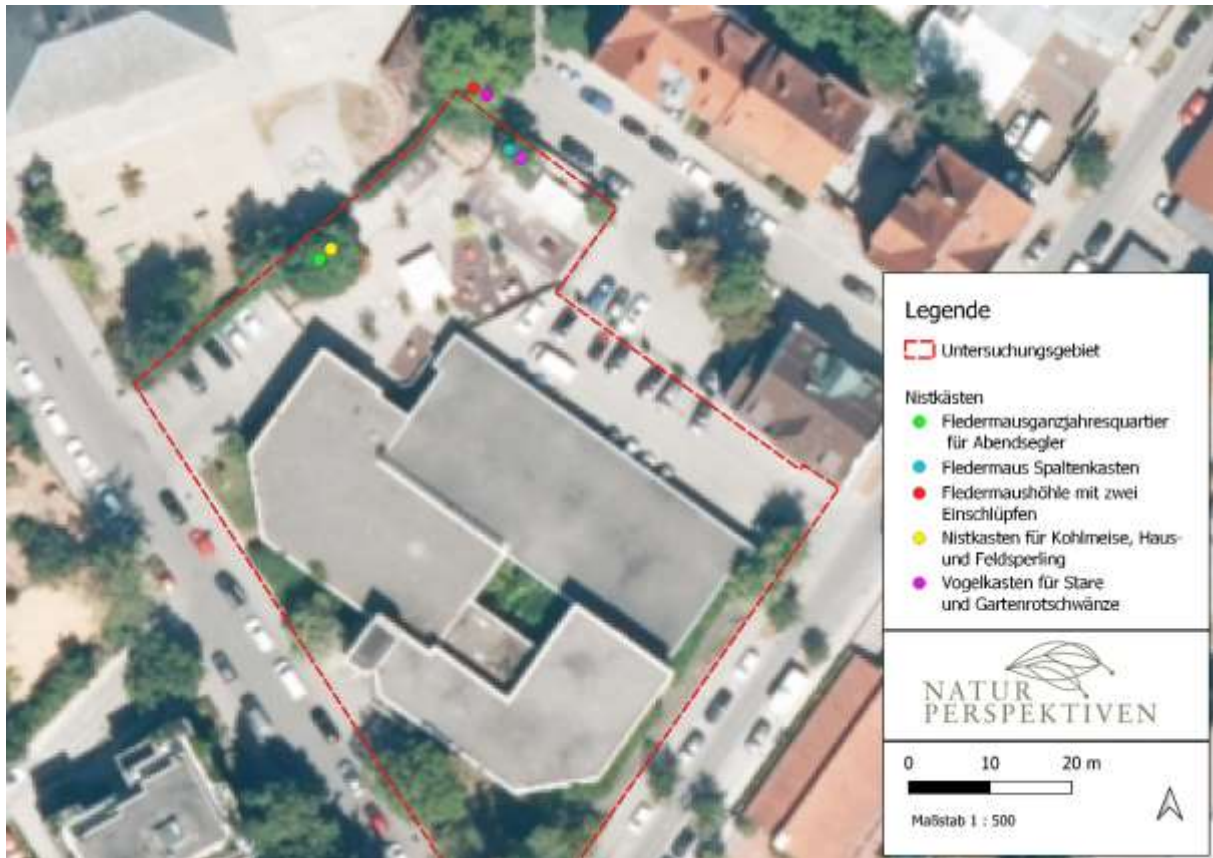
Abbildung 6: Standorte der installierten Vogel- und Fledermausnistkästen (Bayerische Vermessungsverwaltung – [www.geo-daten.bayern.de](http://www.geo-daten.bayern.de)).

Für Höhlenbrüter wurden drei Nistkästen aufgehängt: zwei mit einem 48 mm Rundloch für Stare und Gartenrotschwänze, sowie ein Kasten mit einem 32 mm Rundloch für Sperlinge und Meisen. Zudem wurden drei Nistkästen für Fledermäuse montiert, darunter jeweils ein Kleinhöhlen-, ein Flach- und ein Großhöhlenkasten. In jedem Baum wurde jeweils ein Nistkasten für Vögel und ein Nistkasten für Fledermäuse befestigt, sodass insgesamt zwei Kästen pro Baum installiert worden sind. Die Lage der installierten Nistkästen ist in Abbildung 6 verortet.

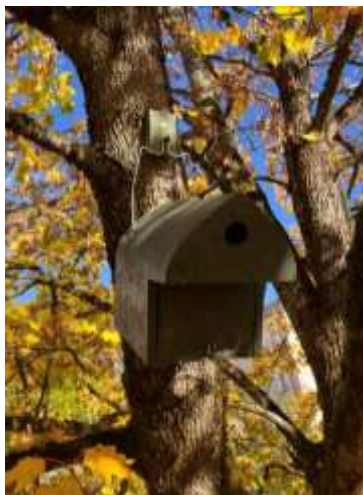
Abbildung 7: Nistkasten mit 32 mm Rundloch für Meisen und Sperlinge.

Die Nistkästen wurden mit Hilfe einer Hebebühne in einer Höhe von drei bis sechs Metern in drei ausgewählten Bäumen auf dem Grundstück, sowie auf dem angrenzenden Grundstück befestigt. (Abbildung 7-12) Diese Kästen müssen mindestens zehn Jahre lang einmal jährlich im Zeitraum von September bis Oktober fachgerecht gereinigt werden. Nicht mehr funktionsfähige Nistkästen sind innerhalb der ersten zehn Jahre zu ersetzen.

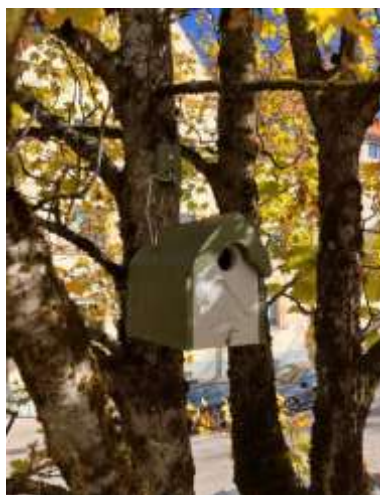
Abbildung 8: Vogelkasten mit 48 mm Rundloch für Stare und Gartenrotschwänze.

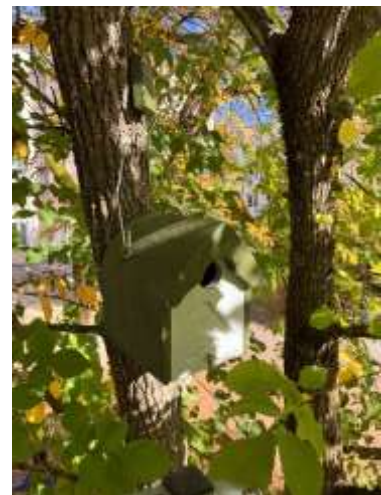
Abbildung 9: Vogelkasten mit 48 mm Rundloch für Stare und Gartenrotschwänze.

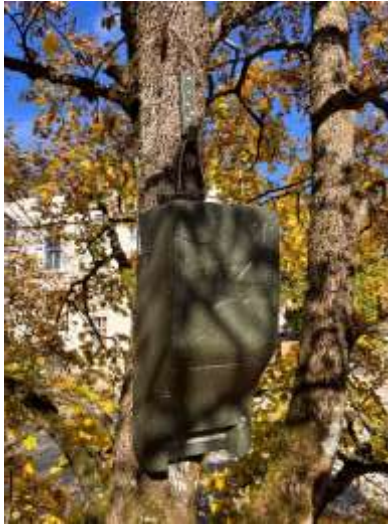
Abbildung 10: Fledermausganzzahresquartier für Abendsegler.

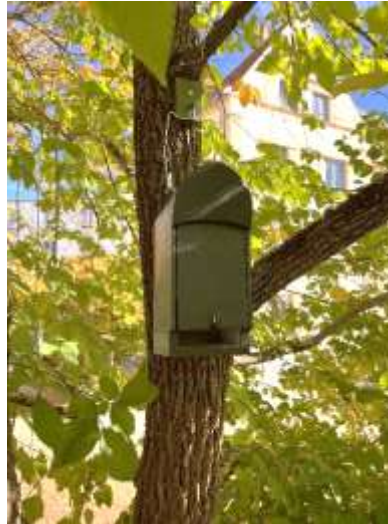
Abbildung 11: Fledermaushöhle mit zwei Einschlüpfen.

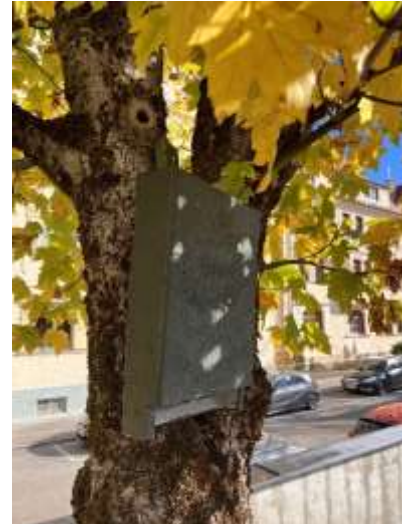
Abbildung 12: Fledermaus Spaltenkasten.
