# Relevanzprüfung

zur speziellen artenschutzrechtlichen Prüfung (saP)  
Im Rahmen des Bebauungsplans Nr. 2308 Bismarck - Carré - Kaufbeuren

**Stand:** 02.08.2024

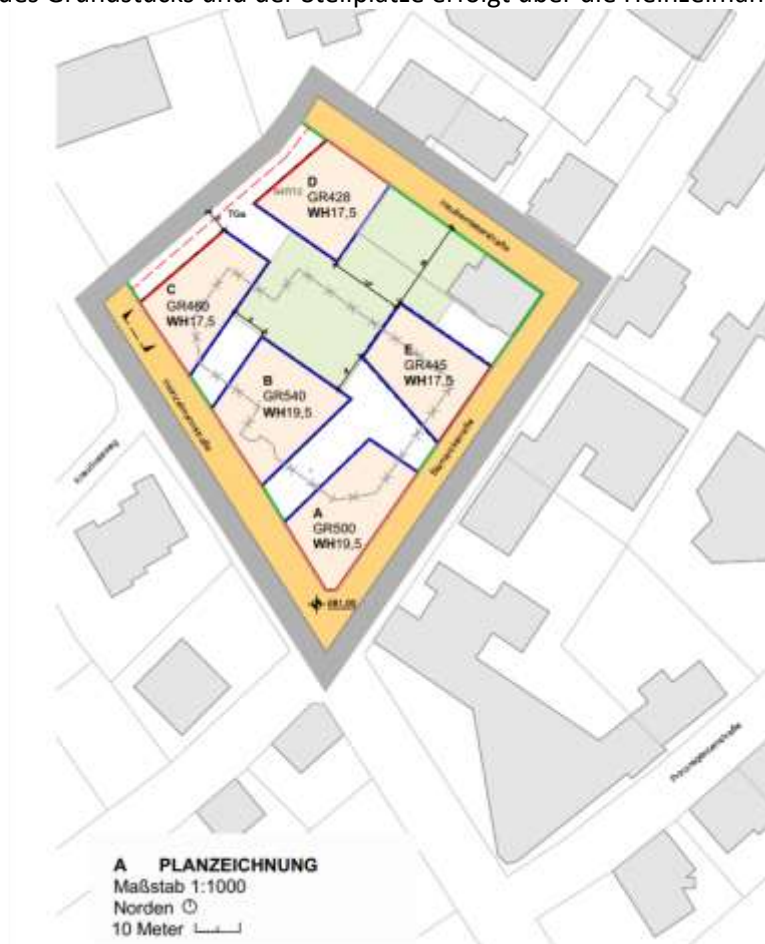
**Abbildung 1:** Vorentwurf (Quelle: Kehrbaum Architekten)

Zukünftig sind für das Quartier fünf V- bis VI-geschossige mit Hochparterre vorgesehen, die sich um einen grünen Innenhof mit Spielplatzflächen gruppieren (Abb.1). Die vorgesehene Bebauungsstruktur ist städtisch und der historischen Nachbarschaft angeglichen. Es wird eine reine Wohnnutzung geplant. Der Stellplatzbedarf des gesamten Quartiers wird unterirdisch nachgewiesen, oberirdisch entsteht ein verkehrsberuhigtes Quartier. Die bestehenden Verkehrsflächen bleiben bestehen. Die künftige Erschließung des Grundstücks und der Stellplätze erfolgt über die Heinzelmannstraße.

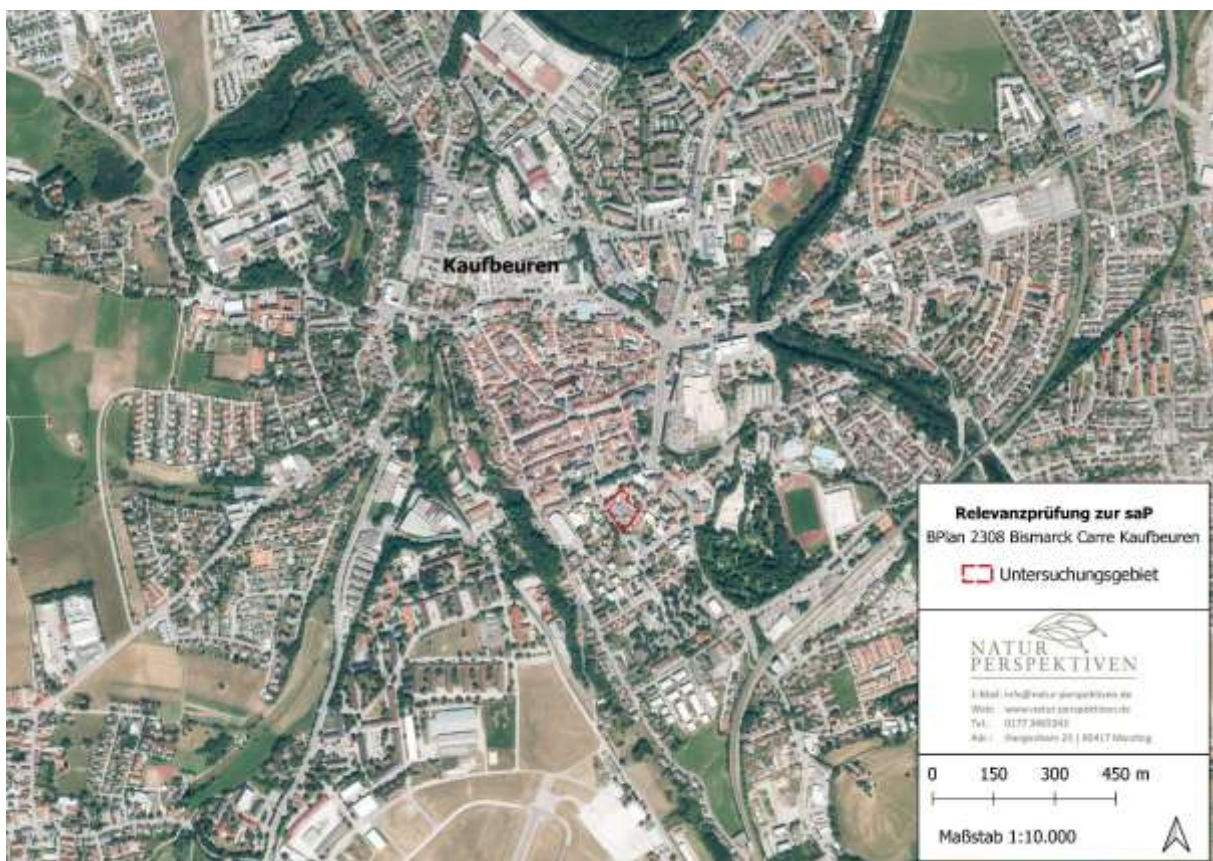
**Abbildung 2:** Lage des Untersuchungsgebietes.

Das Planungsgebiet liegt in der kreisfreien Stadt Kaufbeuren und befindet sich auf dem Areal der Postbankfiliale in der Heinzelmannstraße 1 (Abb.2).

Das geplante Vorhaben beschränkt sich auf die Fl.-Nr. 647/12, Gemarkung Kaufbeuren. Die Gesamtfläche des Geltungsbereiches beträgt ca. 4388 m<sup>2</sup>. Das Vorhabengebiet ist zurzeit anthropogen durch die bestehende Postbankfiliale gekennzeichnet. Vereinzelt kommen um die Filiale Einzelbäume (davon 2 Bäume biotopkartiert) und niedrige Sträucher bzw. niedrige Hecken (nicht biotopkartiert) vor. Innerhalb des Untersuchungsgebietes liegt auch der Hof eines Kindergartens, welcher überwiegend versiegelt ist und nur zur nordwestlichen Grundstücksgrenze z.T. eingegrünt ist. Das

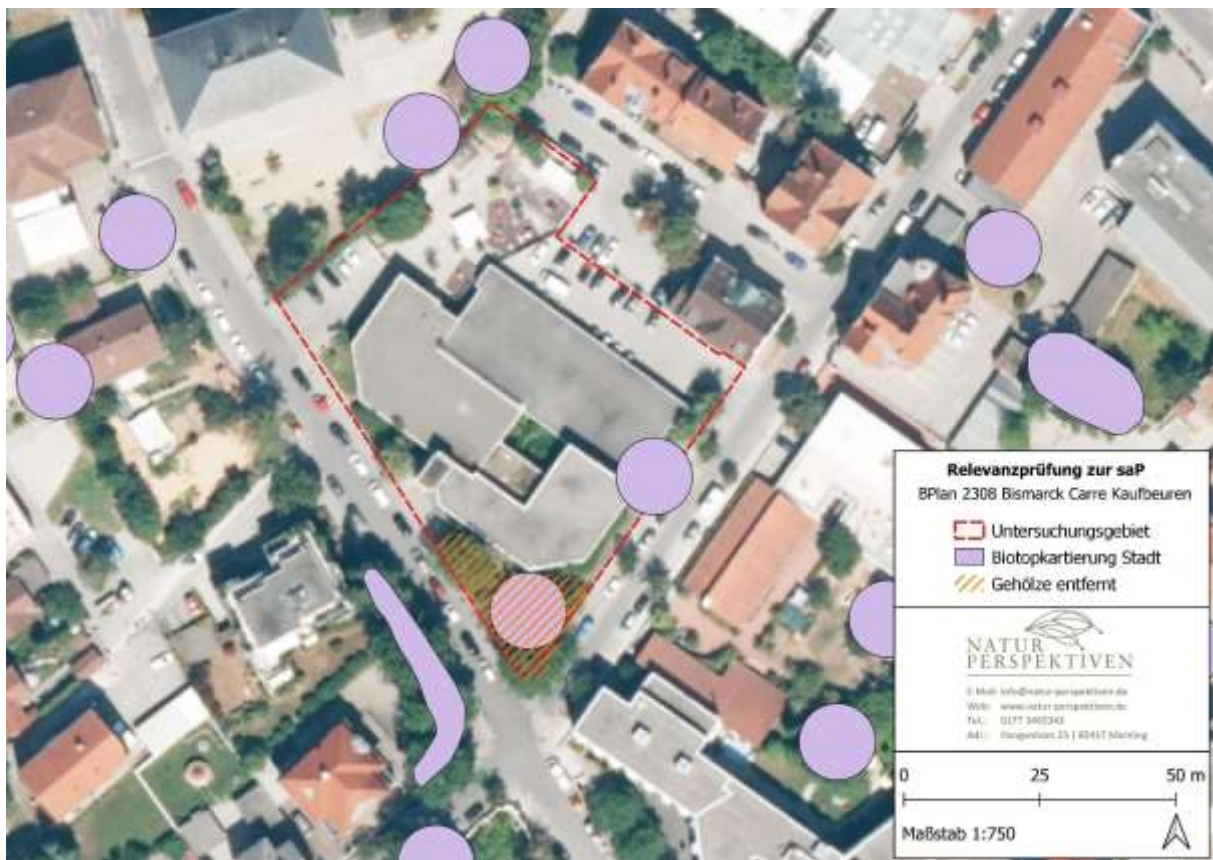
**Abbildung 3:** Übersicht des Untersuchungsgebietes und angrenzender gesetzlich geschützter Biotope (Stadt).

Innerhalb des Untersuchungsgebietes liegen 2 biotopkartierte Bäume. Der südliche Baum Nr. 5, eine Esche (KF-1157-003) war zum Zeitpunkt der Übersichtsbegehung bereits gefällt. Die nördlichen Einzelbäume Nr. 1, ein Bergahorn und 2, eine Mehlbeere (KF-1157-004) sind noch vorhanden. Zusätzlich wurden an der Ecke Heinzelmannstraße zur Bismarckstraße noch weitere 7 Bäume (Baum Nr. 3, 4, 6, 7, 8, 9, 10) entfernt (Abb. 3).

Innerhalb des Untersuchungsgebietes liegen keine weiteren bekannten Schutzgebiete oder gesetzlich geschützten Biotope. Nahe des Untersuchungsgebietes verläuft südlich eine geschützte Baumreihe (KF-1157-002). Zudem sind nahe des Untersuchungsgebietes weitere geschützte Einzelbäume erfasst (KF-1157-031, KF-1157-006, KF-1157-005).

Zur Beurteilung möglicher Auswirkungen des geplanten Vorhabens wurde, neben dem in Abbildung 3 dargestellten Untersuchungsgebiet auch das nähere Umfeld in einem Radius von ca. 50 m betrachtet.

Innerhalb des Untersuchungsgebietes treten vereinzelt Einzelbäume auf. Eine Darstellung des Baumbestandsplans kann der Abbildung 3 entnommen werden. Dabei ist zu beachten, dass zum Zeitpunkt der Übersichtsbegehung die Bäume mit der Nr. 3, 4, 5, 6, 7, 8, 9, 10 bereits entfernt wurden und hinsichtlich ihrer Potenzialeignung nicht bewertet werden können. Dem Baumbestandsplan in Abbildung 4 können die jeweiligen Baum Nummern entnommen werden.

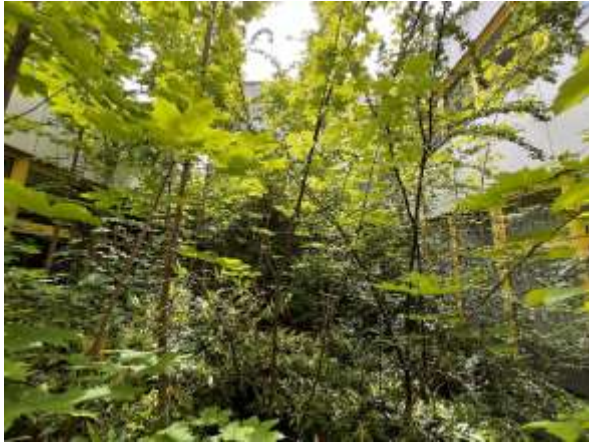
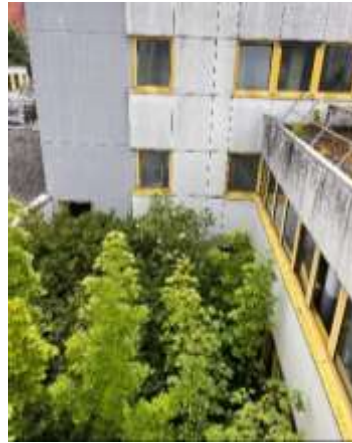
Der Innenhof ist gekennzeichnet durch Sträucher und Jungaufwuchs von Gehölzen, überwiegend Spitz-Ahorn (*Acer platanoides*). Aufgrund des jungen Alters weisen die Gehölze keine Höhlungen auf. Nester konnten keine festgestellt werden (Abb. 7 und 8).

**Abbildung 7:** Mit Jungaufwuchs begrünter Innenhof der Postbank Filiale

**Abbildung 8:** Ansicht des Innenhofs von oben.

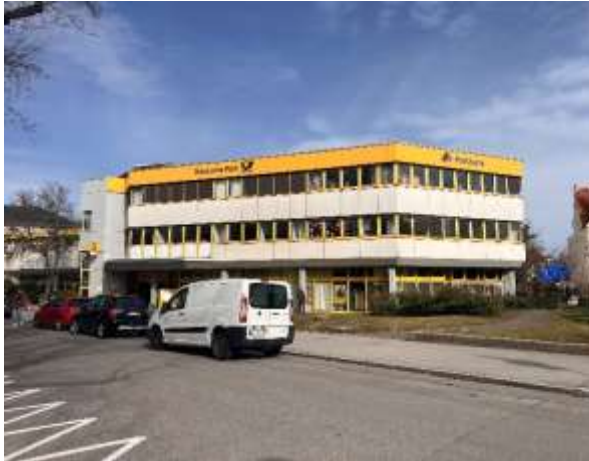
**Abbildung 9:** Hauptgebäude der Postbank (Ansicht Süd).

Das Filialgebäude der Postbank besteht aus 3 Gebäudekomplexen. Das Hauptgebäude ist 3-stöckig und das Nebengebäude ist 2-stöckig (Abb. 9 und 10). Zusätzlich besteht ein weiteres 1-stöckiges Gebäude Richtung Norden mit 13 Toren zur Anlieferung (Abb. 11). Nachdem bei der ersten Übersichtsbegehung der Innenhof nicht zugänglich war, wurde dieser am 20.06.2024 zusätzlich betrachtet. Gleichzeitig wurden auch die Dächer begangen, sodass alle faunistisch relevanten Strukturen wie z.B. Spalten und Hohlräume weitestgehend einsehbar waren. Die Gebäude bestehen überwiegend aus Beton. Die Betonelemente sind in den Zwischenräumen verfugt. An den Gebäudeecken wurden kleine Hohlräume festgestellt (Abb. 12 und 13), welche potenziell von Gebäudebrütern oder Fledermäusen genutzt werden können. An den Hohlräumen wurden jedoch keinerlei Kratz, Kot, oder Nestspuren festgestellt, sodass eine Nutzung eher unwahrscheinlich eingestuft wird.

Zum Schutz einzelner Individuen, welche sich in potenziell geeigneten Spalten und Höhlungen aufhalten können, sind diese vor dem Abriss, idealerweise von September bis Oktober, erneut auf Besatz zu überprüfen und im Anschluss in Abstimmung mit der zuständigen unteren Naturschutzbehörde mittels Einwegeverschluss zu verschließen. Der Verschluss erfolgt am Einflugloch z. B. mittels Folie o. ä. Die Hinweise der Koordinationsstellen für Fledermausschutz in Bayern (2021) zum korrekten Einsatz von Einwegverschlüssen sind zwingend zu beachten.

Durch das Anbringen von Einwegeverschlüssen an potenziellen und tatsächlich genutzten Quartieren kann die signifikante Erhöhung des Verletzungs- und Tötungsrisikos von Fledermäusen und Brutvögeln vor dem Abbruch der Gebäude vermieden werden. Durch die Einwegeverschlüsse können Fledermäuse genutzte Quartiere verlassen, jedoch nicht wieder in diese zurückkehren. Vor dem Abbruch müssen die Verschlüsse für mindestens 3-7 Nächten bei mindestens 8 °C Nachttemperatur angebracht sein, um ein Ausfliegen einzelner Individuen zu ermöglichen.

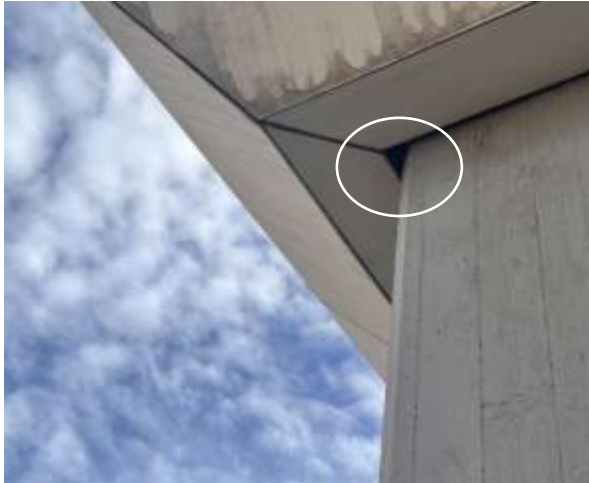
**Abbildung 12:** Hohlraum an Gebäudeecke.

Im Zuge der Übersichtsbegehung am 26.02.2024 wurden Vogelkots Spuren und Nester sowie potenzielle Quartierstrukturen für Fledermäuse (vgl. Abb. 12, 13 und 21) festgestellt.

An den Gebäuden wurden einzelne Höhlungen und Spalten festgestellt, welche potenziell als Quartierstruktur für Fledermäuse und Vögel dienen. Eine Nutzung dieser Strukturen konnte im Rahmen der Übersichtsbegehung und der im Anschluss durchgeführten faunistischen Untersuchungen für Gebäudebrüter und Fledermäuse nicht festgestellt werden. Dennoch werden zur Stärkung der lokalen Gebäudebrüter-/Fledermauspopulation fassadenintegrierte Nistkästen in der weiteren Planung berücksichtigt. Folgende Nistkastentypen werden berücksichtigt:

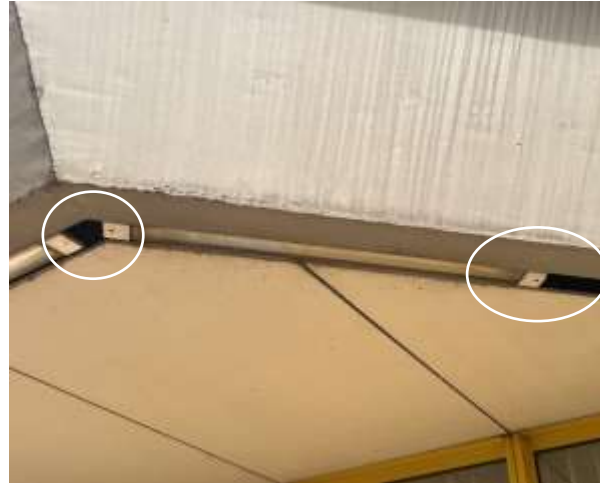
**Abbildung 13:** Hohlräume zwischen Beleuchtungselementen am Eingangsbereich der Postbank.

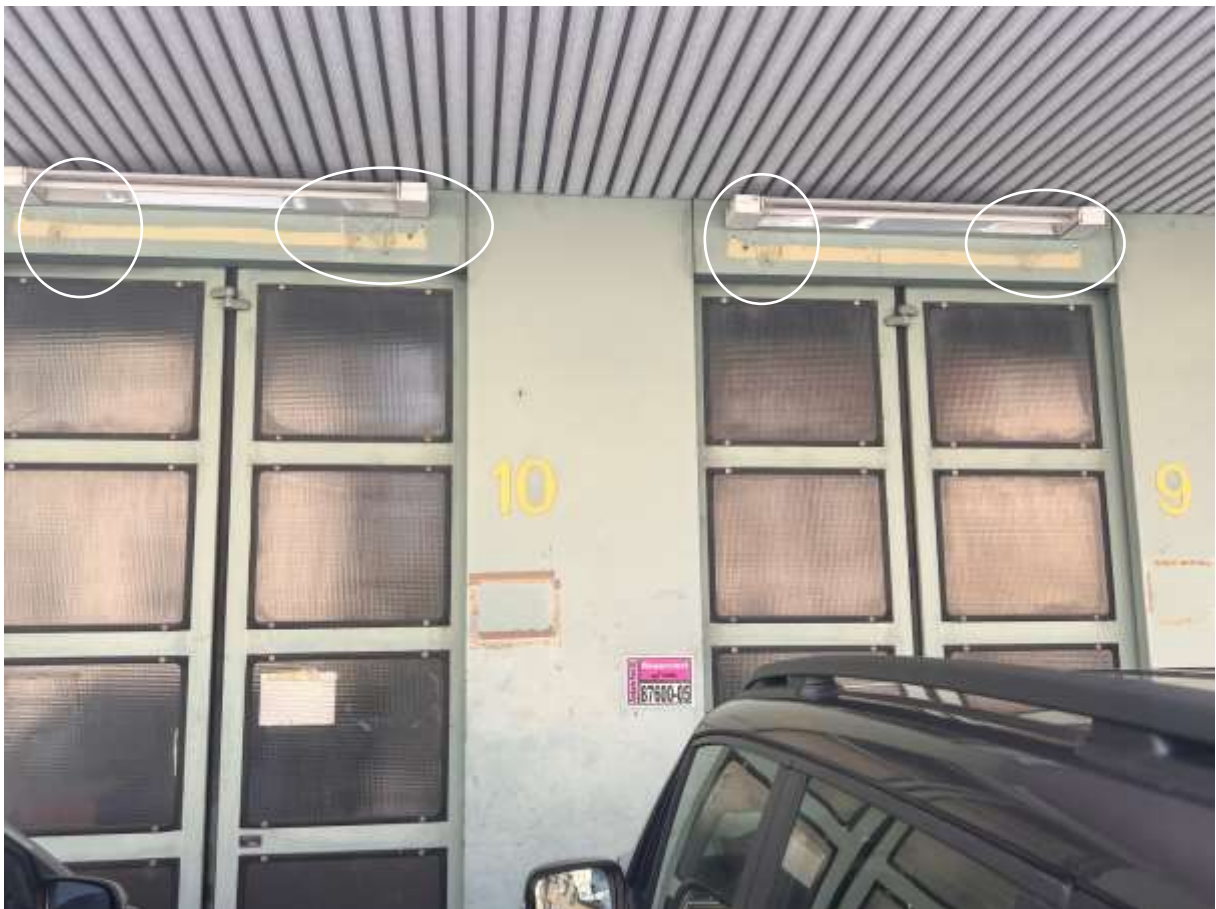
Im Bereich der Tore 9 und 10 wurden Kotsuren von Vögeln unterhalb der Außenbeleuchtung festgestellt (Abb. 14). Vermutlich wird die Außenbeleuchtung von oben zur Anlage von Neststandorten genutzt. Aufgrund der Nähe zur Decke bildet sich eine geeignete Struktur für Halbhöhlenbrüter wie z.B. den Hausrotschwanz. Eine genauere Zuordnung ist zum Zeitpunkt der Übersichtsbegehung nicht möglich gewesen.

**Abbildung 14:** Vogelkotsuren unterhalb der Außenbeleuchtung an Tor 9 und 10.

Während der Übersichtsbegehung konnten Kotspuren von Vögeln auf der Außenbeleuchtung bei den Toren 9 und 10 festgestellt werden (vgl. Abb. 14). Voraussichtlich wurde hier in der Vergangenheit die Nische zwischen Außenbeleuchtung und Decke von Halbhöhlenbrütern z.B. Hausrotschwanz zur Nestanlage genutzt. Darüber hinaus konnte ein drosselgroßes Nest am Treppenabgang zum Nebengebäude auf der Nordseite festgestellt werden. Es handelt sich voraussichtlich um ein Nest einer Amsel aus dem Vorjahr (vgl. Abb. 15). Zudem wurden vereinzelt Höhlen an den Gebäudeecken festgestellt (vgl. Abb. 12, 13 und 21). An den betroffenen Gebäuden konnten keine Brutaktivitäten von Gebäudebrütern festgestellt werden. An unmittelbar benachbarten Gebäuden konnten Haussperlinge und Hausrotschwanz bei Brutaktivitäten beobachtet werden (Brutstatus B) (Abb. 23).

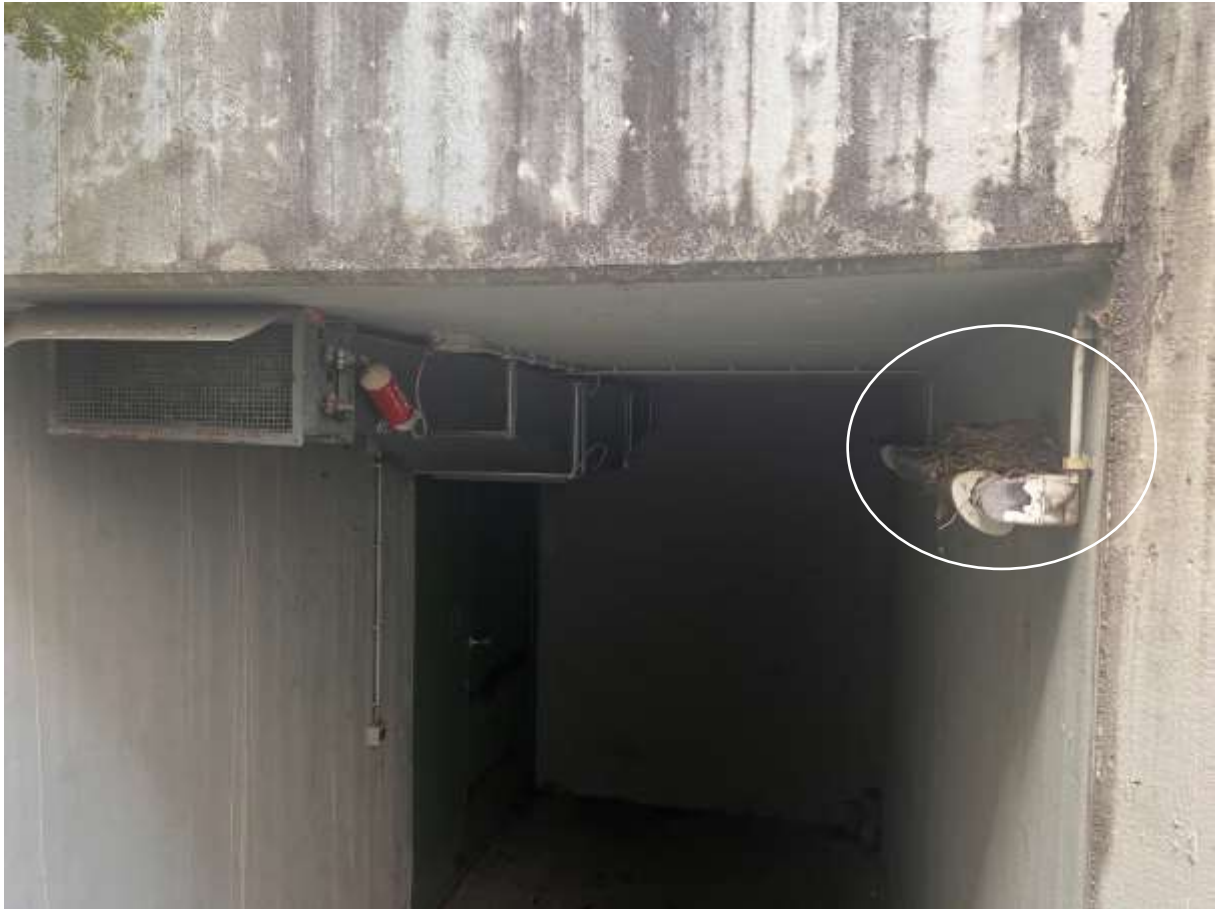
Neben den Außenbeleuchtungen an den Toren wurde im Norden im Bereich des Treppenabgangs zum Nebengebäude ein drosselgroßes Nest nachgewiesen. Die Nestanlage ist mit hoher Wahrscheinlichkeit auf ein Amselnest zurückzuführen (Abb. 15).

**Abbildung 15:** Voraussichtliches Nest einer Amsel am Treppenabgang auf der Nordseite zum Nebengebäude.

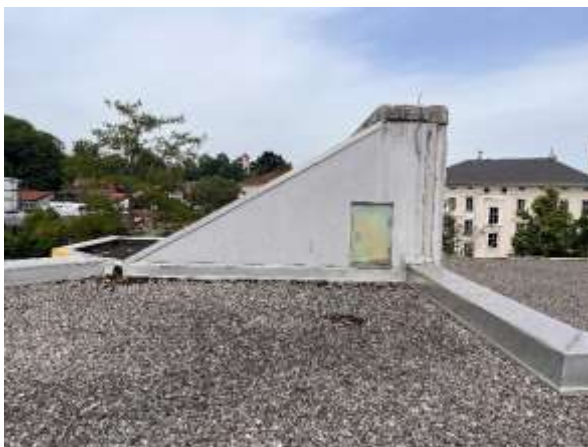
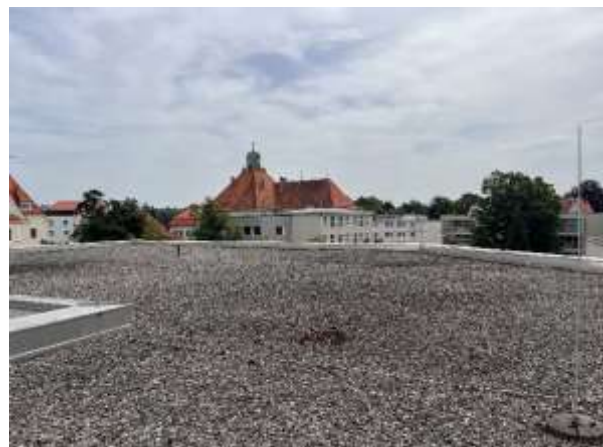
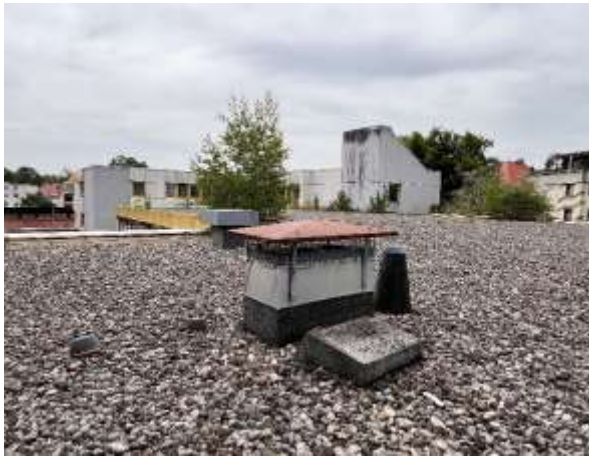
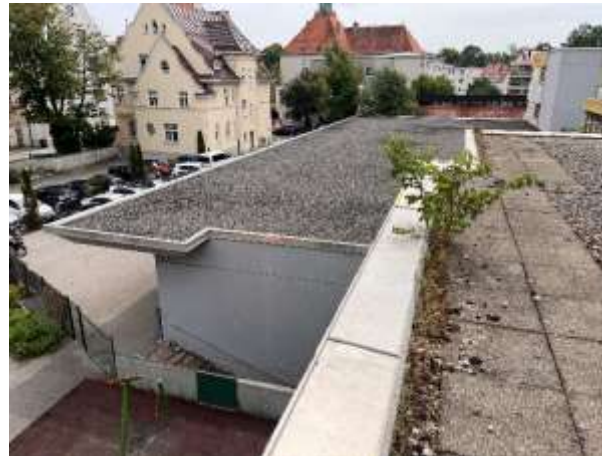
Zudem wurden die höhenversetzten Dächer begangen, um auch Strukturen zu erfassen, welche von der Straße aus nicht gänzlich einsehbar waren. Die Dächer sind überwiegend strukturarm (Abb. 16 - 19). Zum Teil weisen sie Ruderalaufwuchs (Abb.20) auf.

**Abbildung 16:** Dach des südlichen Gebäudeteils.

**Abbildung 17:** Weiterer Dachbereich des südlichen Gebäudes.

**Abbildung 18:** Dachbereich des nordwestlichen Gebäudes.

**Abbildung 19:** Dachbereich des nordöstlichen Gebäudes.

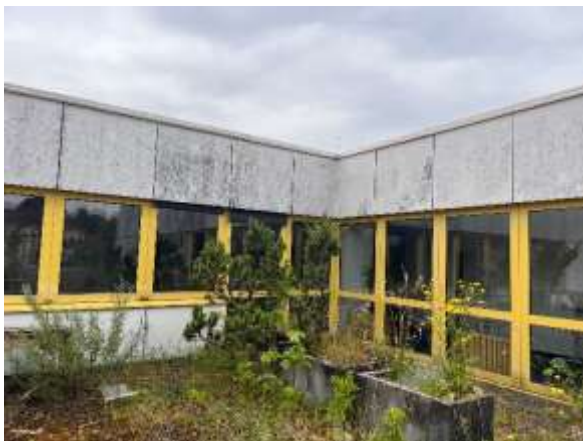
**Abbildung 20:** Dachbereich südlich des Innenhofs mit Ruderalaufwuchs.

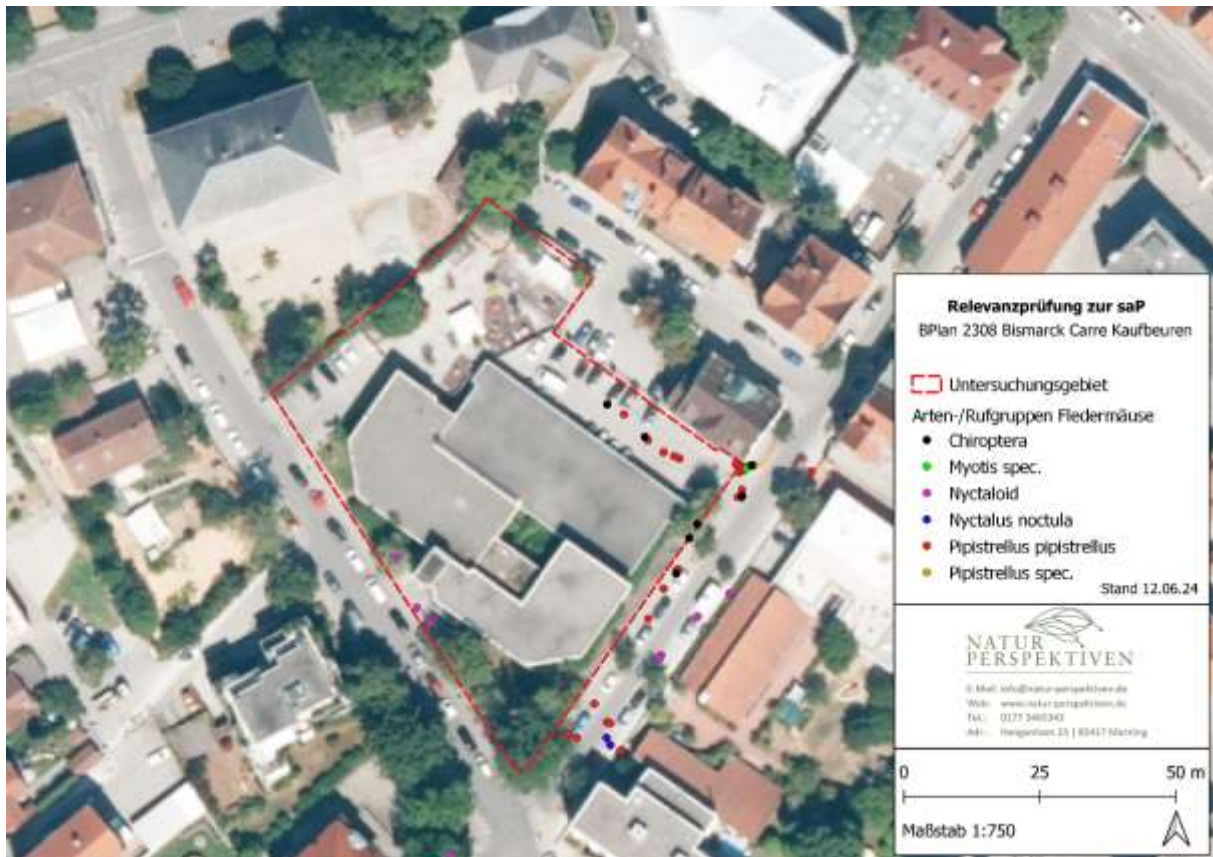
Für die Untersuchung von Fledermausvorkommen im Untersuchungsgebiet wurde die Rufanalyse qualitativ (Artbestimmung) durchgeführt. In Tabelle 4 sind die Ergebnisse der qualitativen Rufanalyse zusammengefasst und die Rufsequenzen in Abbildung 22 lokalisiert. Es ist zu beachten, dass durch die akustische Nachweismethode die aufgezeichneten Rufsequenzen nicht immer eindeutig einer Fledermausart zugeordnet werden können. Teilweise existieren große Überschneidungsbereiche der akustischen Rufparameter zwischen einzelnen Fledermausarten. Die eindeutige Bestimmbarkeit ist neben spezifischen Rufparametern u. a. abhängig von dem im Untersuchungsgebiet erwarteten Artenspektrum, der Aufnahme von Soziallauten und der Flugsituation. Aufgrund dieser Faktoren sowie der akustischen Überschneidungsbereiche und/oder der Qualität der Aufzeichnung ist es möglich, dass Rufsequenzen nur eindeutig zu einer Gattung bzw. einer Gruppe von Arten oder ferner zur gesamten Artengruppe der Fledermäuse (*Chiroptera*) zugeordnet werden können.

**Abbildung 22:** Ergebnis der qualitativen Rufauswertung und Verortung der Rufsequenzen (Kartengrundlage: Bayerische Vermessungsverwaltung – [www.geodaten.bayern.de](http://www.geodaten.bayern.de))

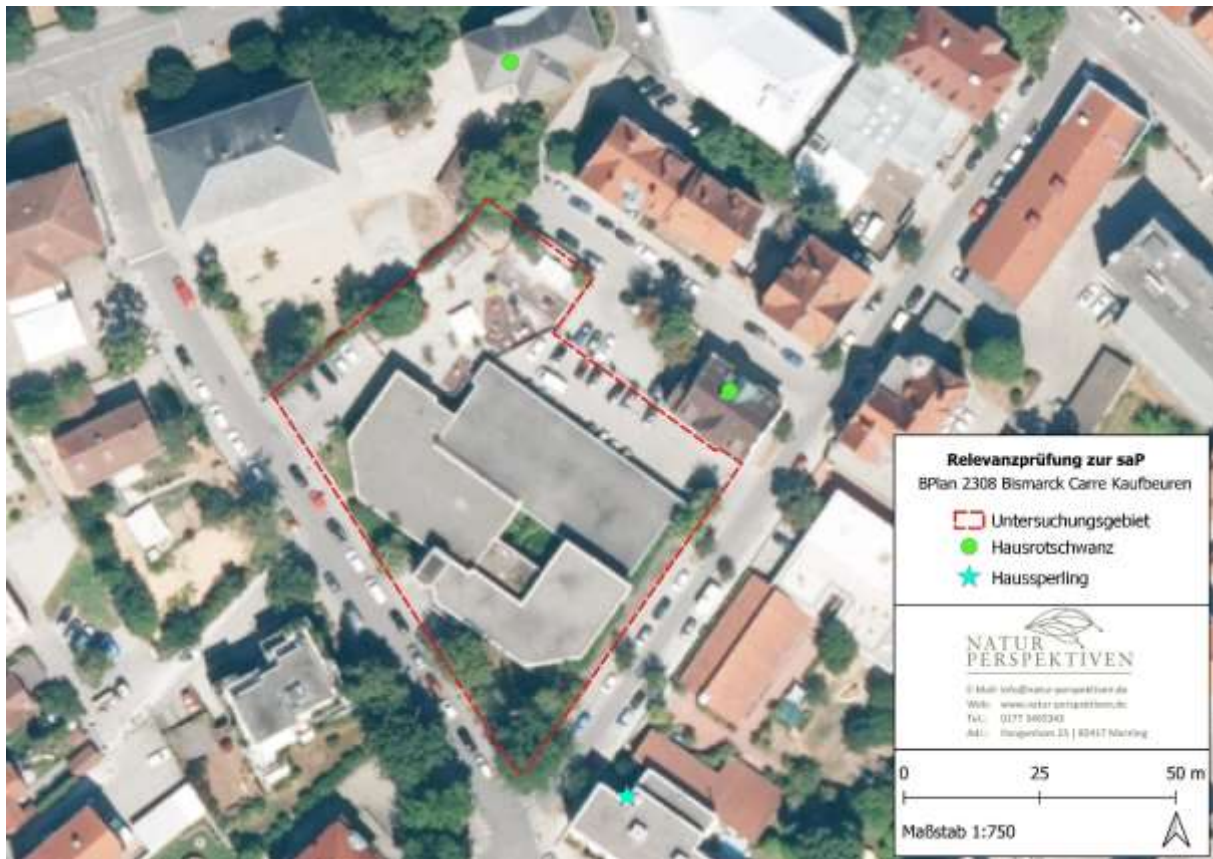
**Abbildung 23:** Nachgewiesene Brutaktivitäten nahe des Untersuchungsgebietes für Haussperling und Hausrotschwanz (Brutstatus A).
