GUTACHTEN

Nr.: 23-001

Wurzelortungen, Richtlinien und Baumaßnahmen zum Erhalt von
sieben Bäumen auf einem Grundstück in der Kemptnerstraße 15-19
für den Neubau des „Wohnviertels Blasius-Blick“ in Kaufbeuren

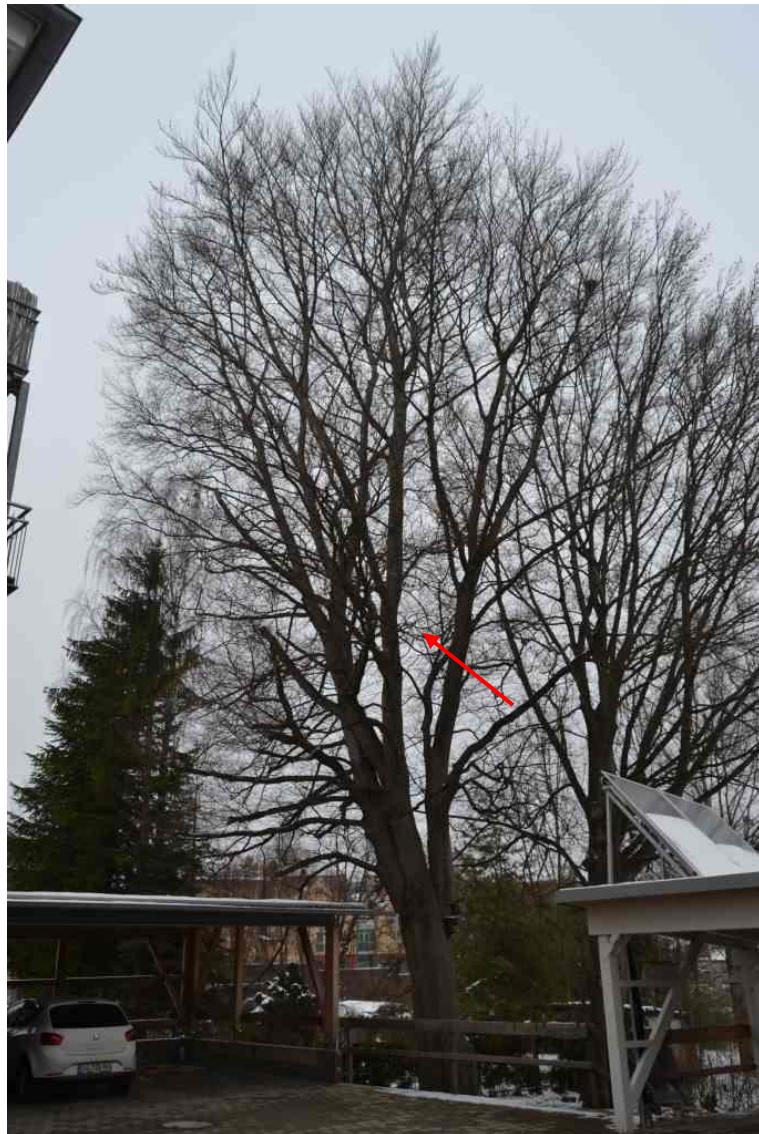
Bei Rotbuche 1 handelt es sich um eine Rotbuche (*Fagus sylvatica*) mit guter Vitalität, die sich neben den Baum Rotbuche 2 auf der Ostseite des Grundstücks in dem Garten eines Privathauses befindet. Die Baumvitalität wird mit der Vitalitätsstufe 0 nach Roloff beurteilt (Abb. 6). Es handelt sich um einen zweistämmigen Baum mit einem V-Zwiesel in einem Meter Höhe (Abb. 7). Ein weiterer V-Zwiesel befindet sich in vier Metern Höhe in einem der beiden Hauptstämme. Der Baum ist 30 Meter hoch und hat einen Stammdurchmesser in einem Meter Höhe von 118 cm.

Abbildung 6: Gesamtansicht des Baumes „Rotbuche 1“ (Pfeil)

Es wird hier eine Kronenpflege nach ZTV- Baumpflege, Baumkontrollrichtlinie (FLL), DIN 18920, empfohlen. Insbesondere ist dabei: „Unerwünschten Entwicklungen in der Krone (ist) durch Schnittmaßnahmen, überwiegend im Fein- und Schwachastbereich, vorzubeugen. Tote, kranke, absterbende, sich kreuzende oder reibende Äste sind abzuschneiden“. Aufgrund des V-Zwiesels, sollte die Krone mit einem Kronensicherungssystem befestigt werden. Die Kronensicherung stabilisiert die Krone durch gegenseitiges Verbinden von Kronenteilen zur Verminderung der Bruchgefahr.

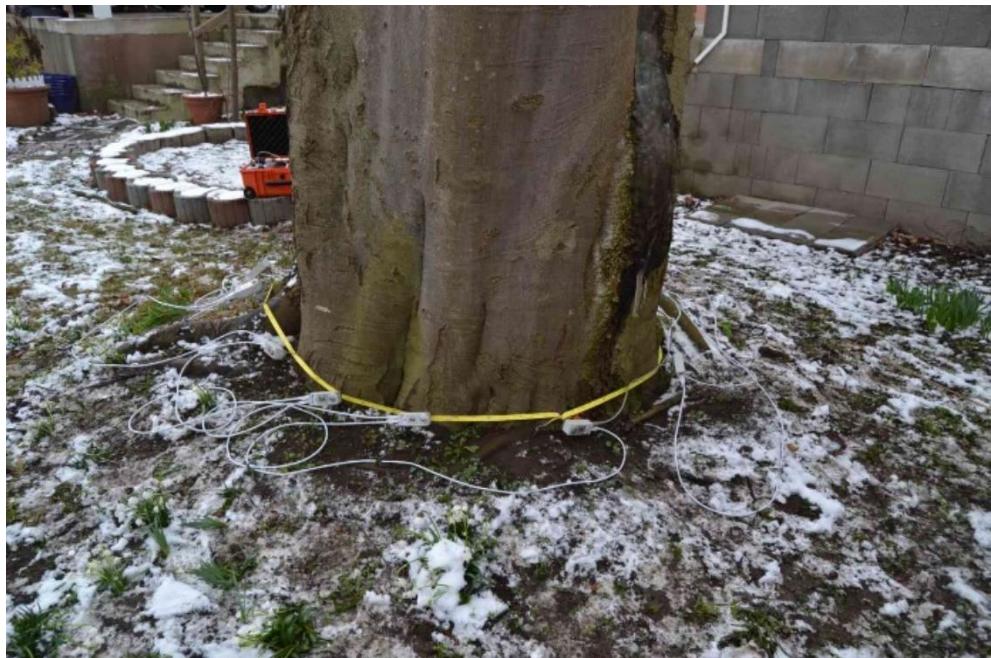
Die Arbotom-Sensoren wurden rund um den Stammfuß befestigt (Abb. 11). Mit der Bodensonde wurden im Boden Schallwellen nordöstlicher, östlicher und südöstlicher Richtung in verschiedenen Abständen im Boden erzeugt.

Abbildung 11: Arbotom-Sensoren am Stammfuß des Baumes Rotbuche 1, nordöstliche Seite

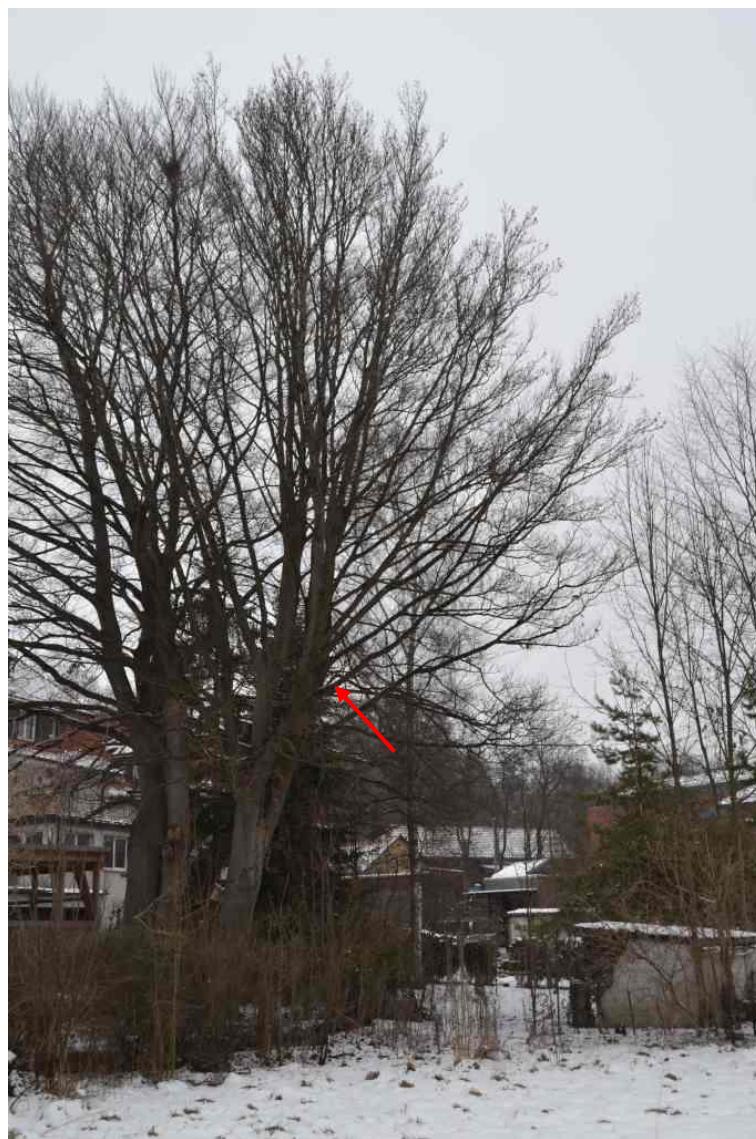
Die Rotbuche 2 (*Fagus sylvatica*) steht ebenfalls im Garten des gleichen Privathauses im Westen des Grundstücks, nur wenige Meter von Rotbuche 1 entfernt. Der Baum weist eine gute Vitalität auf. Die Baumvitalität wird mit der Vitalitätsstufe 0 nach Roloff beurteilt (Abb. 11). Der Baum ist 25 Meter hoch und hat einen Stammdurchmesser von 80 cm in einem Meter Höhe.

Abbildung 13: Gesamtansicht des Baumes Rotbuche 2 (Pfeil)

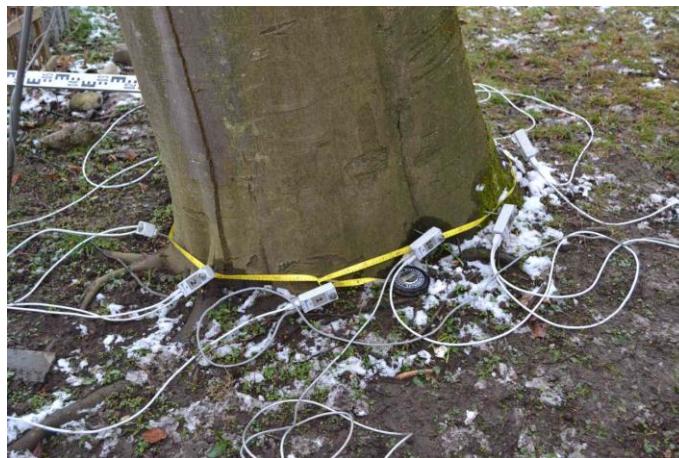
Die Arbotom-Sensoren wurden rund um dem Stammfuß befestigt (Abb. 15). Mit der Bodensonde wurden im Boden Schallwellen in nordöstlicher, östlicher und südöstlicher Richtung in verschiedenen Abständen im Boden erzeugt.

Abbildung 15: Arbotom-Sensoren am Stammfuß des Baumes Rotbuche 2, nördliche Seite

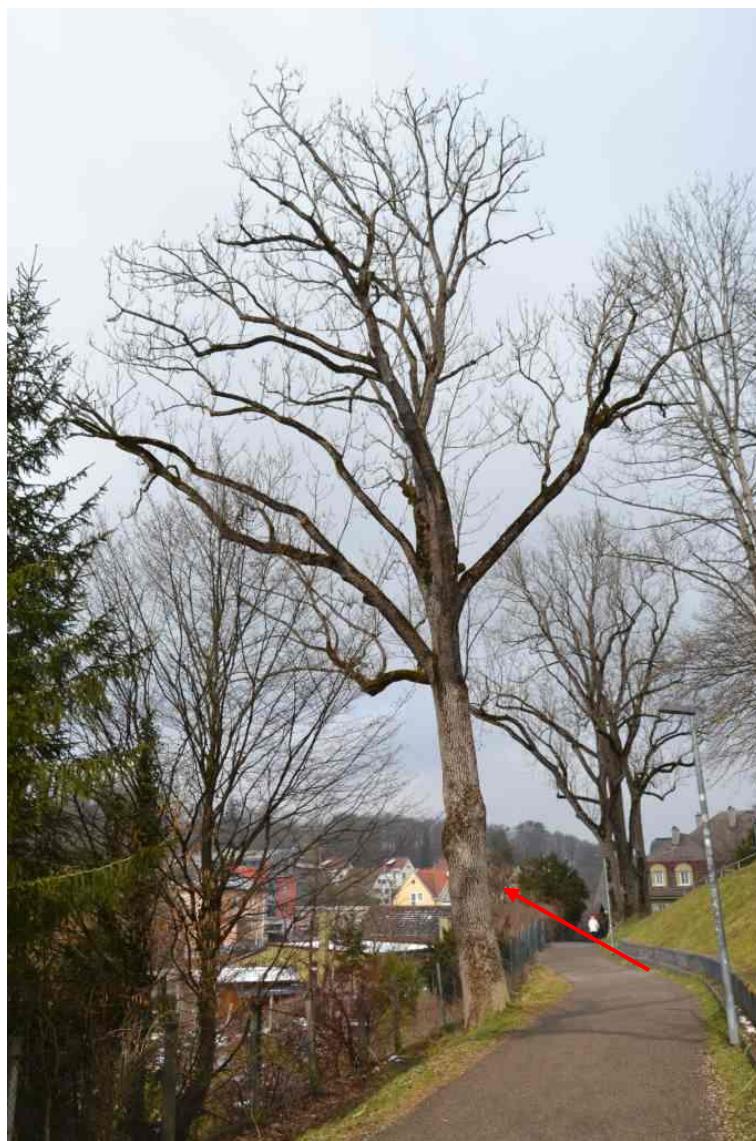
Die Esche 1 (*Fraxinus excelsior*), mit der Katasternummer 13435, die sich an der östlichen Grenze des Grundstücks an einem Fußweg befindet, weist Symptome einer nachlassenden Vitalität wie Totholzbildung, ausgefranzte und transparente Krone und Fensterbildung auf (Abb. 17). Die Baumvitalität wird mit der Vitalitätsstufe 1 nach Roloff beurteilt. Der Baum ist 24 Meter hoch und hat einen Stammdurchmesser von 86 cm in einem Meter Höhe.

Abbildung 17: Gesamtansicht des Baumes Esche 1 (Pfeil)

Die Transparenz der Krone (Abb. 17) deutet auf eine Eschenkrankheit (Eschentriebsterben) hin. Es ist daher ratsam, im Juli, wenn Blätter und neue Triebe vorhanden sind, eine weitere Kontrolle durchzuführen, um den Gesundheitszustand des Baumes zu überprüfen.

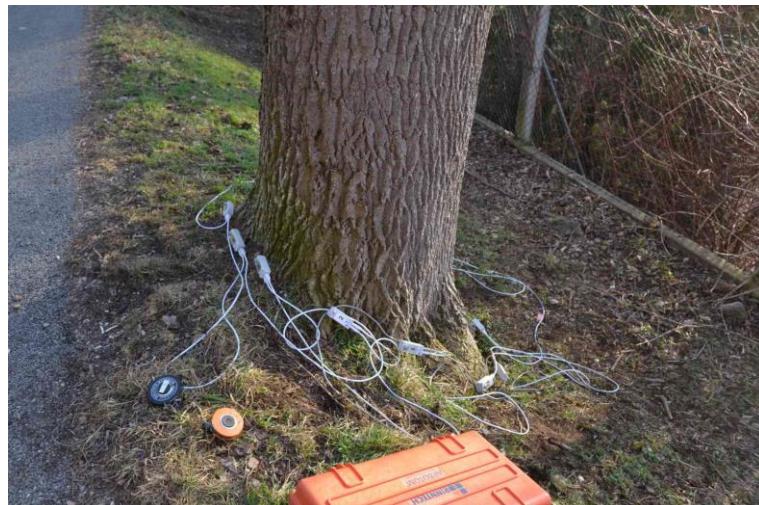
Die Arbotom-Sensoren wurden rund um den Stammfuß befestigt (Abb. 20). Mit der Bodensonde wurden im Boden Schallwellen in südwestlicher, westlicher und nordwestlicher Richtung in verschiedenen Abständen im Boden erzeugt.

Abbildung 20: Arbotom-Sensoren am Stammfuß des Baumes Esche 1, Nördliche Seite

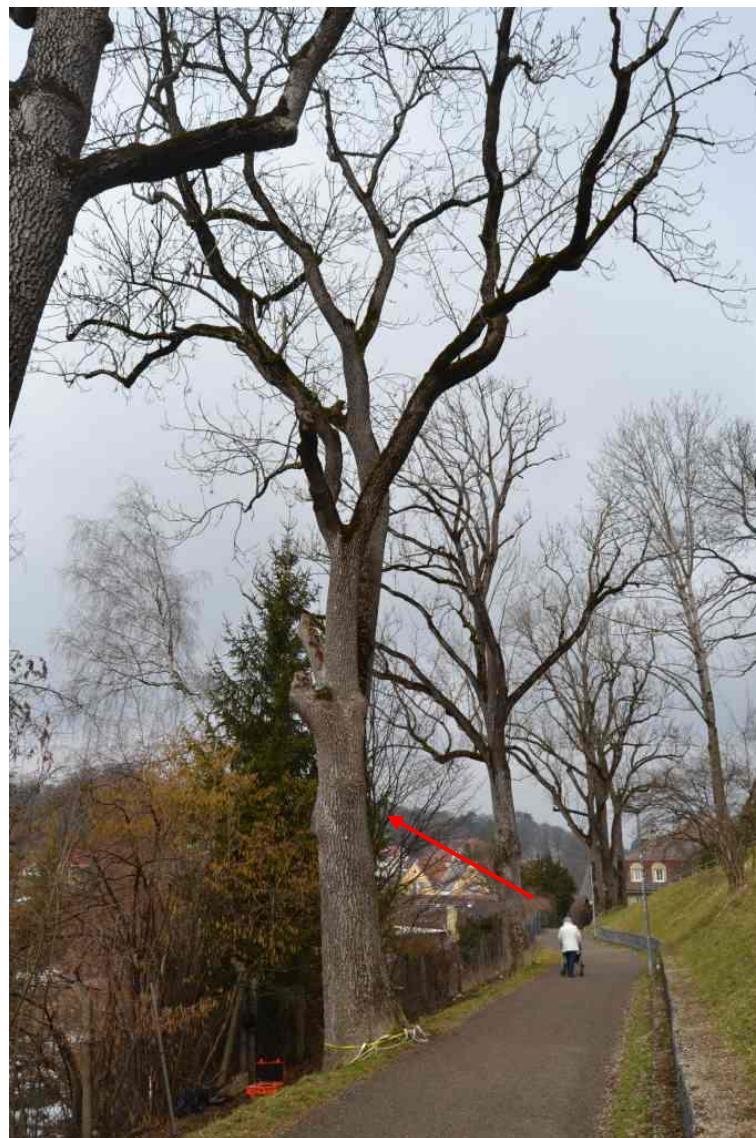
Die Esche 2 (*Fraxinus Excelsior*), mit der Katasternummer 13437, die sich auch, wie die Esche 1, an der östlichen Grenze des Grundstücks am gleichen Fußweg befindet, weist Symptome einer nachlassenden Vitalität wie Totholzbildung, ausgefranze und transparente Krone und Fensterbildung auf (Abb. 22). Die Baumvitalität wird mit der Vitalitätsstufe 1 nach Roloff beurteilt. Der Baum ist 22 Meter hoch und hat einen Stammdurchmesser von 101 cm in einem Meter Höhe.

Abbildung 22: Gesamtansicht des Baumes Esche 2 (Pfeil)

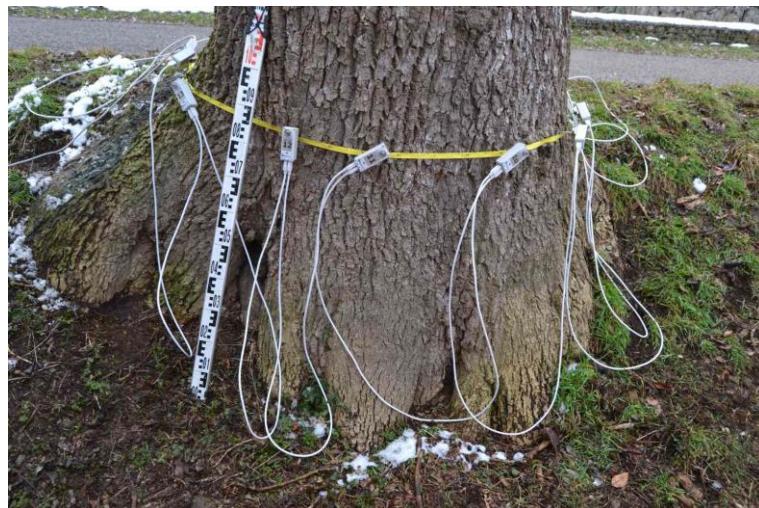
Die Sensoren wurden ca. alle 25 cm rund um den Stamm angebracht (Abb. 24).

Abbildung 24: Arbotom-Sensoren am Stammfuß des Baumes Esche 2, Östliche Seite

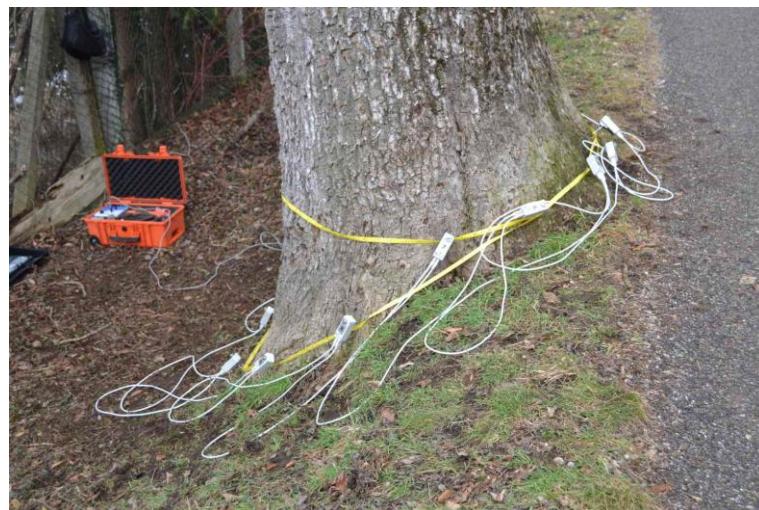
Die Arbotom-Sensoren wurden rund um den Stammfuß befestigt (Abb. 28). Mit der Bodensonde wurden im Boden Schallwellen in südwestlicher, westlicher und nordwestlicher Richtung in verschiedenen Abständen in den Boden erzeugt.

Abbildung 28: Arbotom-Sensoren am Stammfuß des Baumes Esche 2, südliche Seite

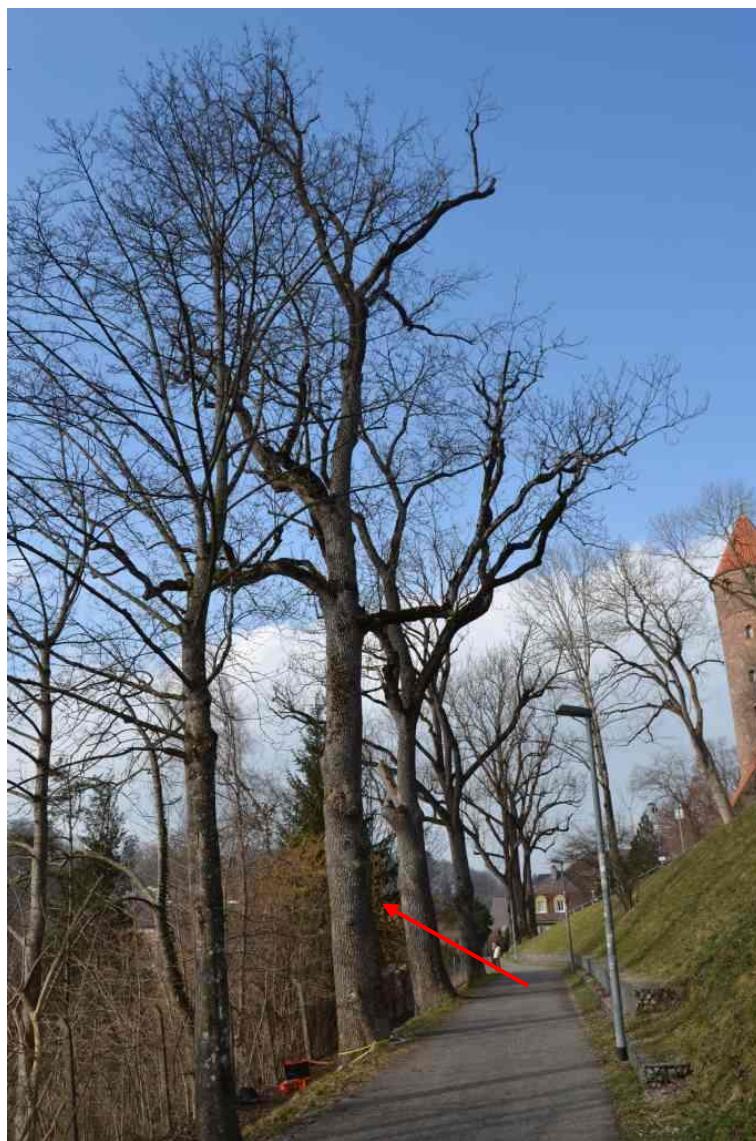
Die Esche 3 (*Fraxinus excelsior*), mit der Katasternummer 13438, befindet sich, wie die Esche 1 und die Esche 2, an der östlichen Grenze des Grundstücks an dem gleichen Fußgängerweg. Sie weist Symptome einer nachlassenden Vitalität wie Totholzbildung, ausgefranzte und transparente Krone und Fensterbildung auf (Abb. 30).

Abbildung 30: Gesamtansicht des Baumes Esche 2 (Pfeil)

Die Baumvitalität wird mit der Vitalitätsstufe 1 nach Roloff beurteilt. Der Baum ist 24 Meter hoch und hat einen Stammdurchmesser von 84 cm in einem Meter Höhe.

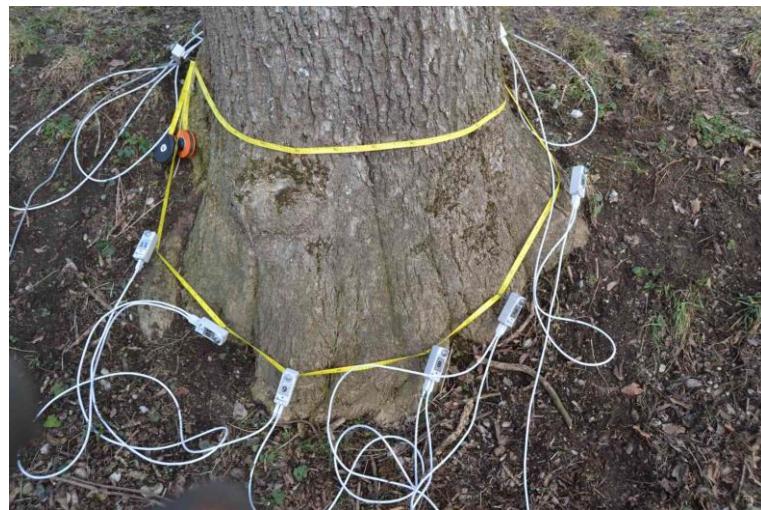
Die Arbotom-Sensoren wurden rund um den Stammfuß befestigt (Abb. 32). Mit der Bodensonde wurden im Boden Schallwellen in südwestlicher, westlicher und nordwestlicher Richtung in verschiedenen Abständen im Boden erzeugt.

Abbildung 32: Arbotom-Sensoren am Stammfuß des Baumes Esche 3, westliche Seite

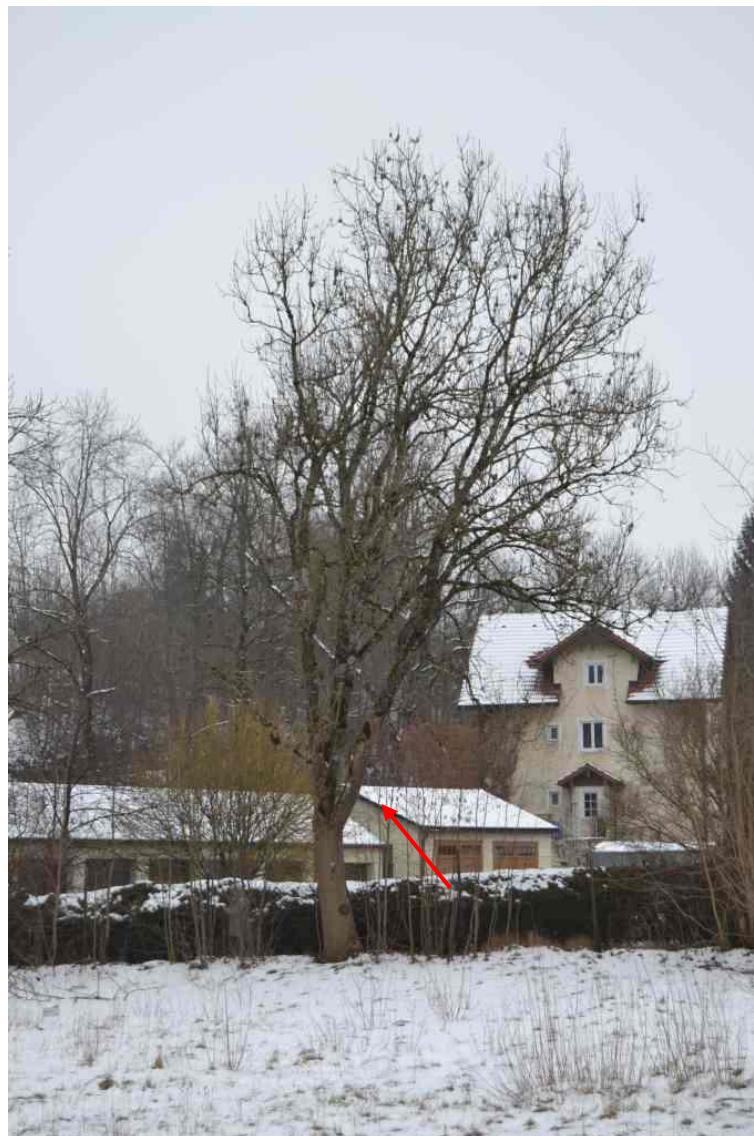
Die Esche 4 (*Fraxinus excelsior*) befindet sich an der südlichen Grenze des Grundstücks angrenzend an einen Fußweg. Sie weist eine gute Vitalität auf (Abb. 34). Die Baumvitalität wird mit der Vitalitätsstufe 0 nach Roloff beurteilt. Der Baum ist 17 Meter hoch und hat einen Stammdurchmesser von 56 cm in einem Meter Höhe.

Abbildung 34: Gesamtansicht des Baumes Esche 4 (Pfeile)

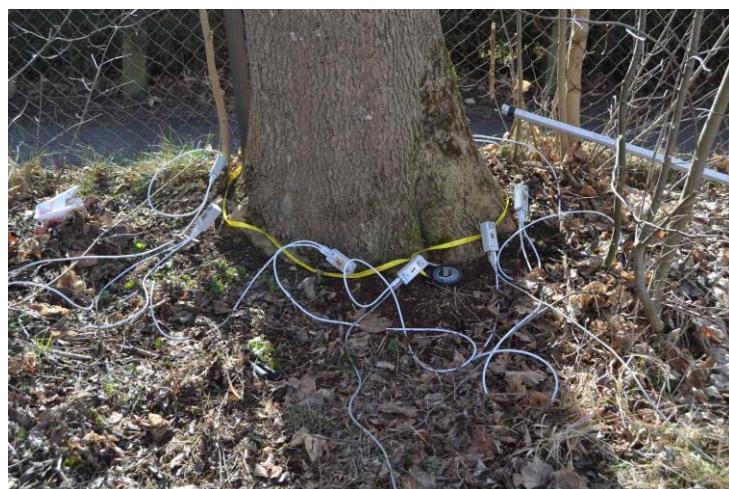
Die Arbotom-Sensoren wurden rund um den Stammfuß befestigt (Abb. 36). Mit der Bodensonde wurden im Boden Schallwellen in nordwestlicher, nördlicher und nordöstlicher Richtung in verschiedenen Abständen im Boden erzeugt.

Abbildung 36: Arbotom-Sensoren am Stammfuß des Baumes Esche 4, nördliche Seite

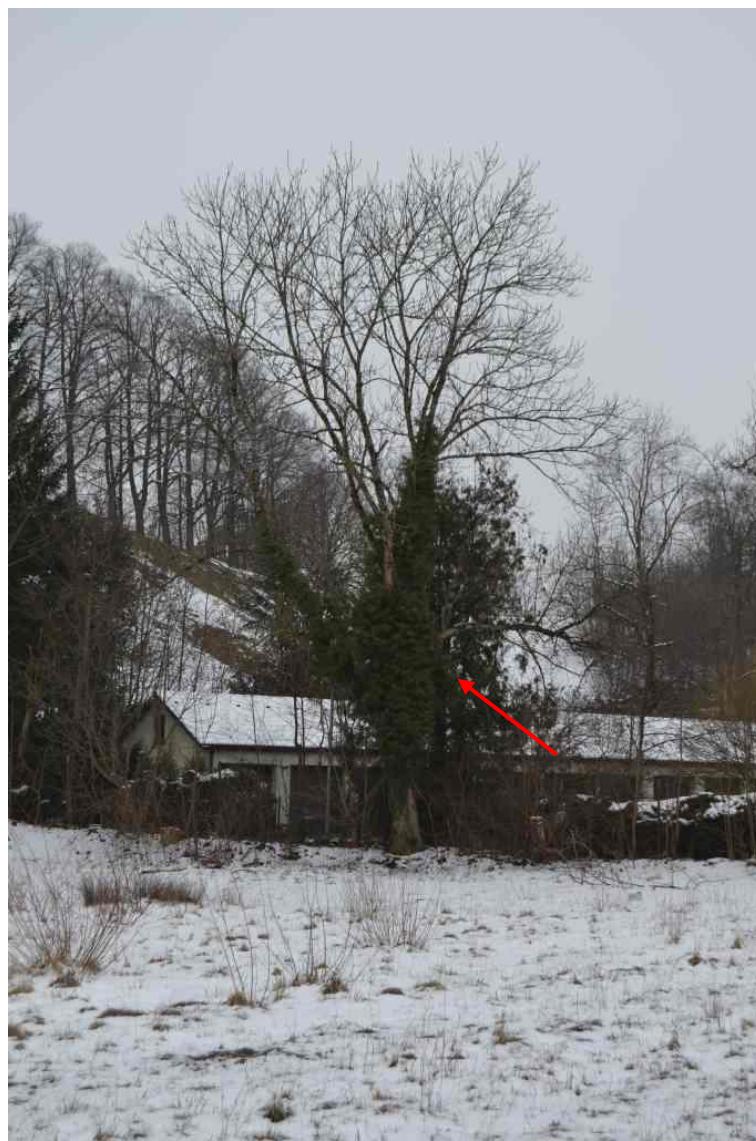
Die Esche 5 (*Fraxinus excelsior*), befindet sich an der gleichen südlichen Grenzlinie des Grundstücks neben die Esche 4. Sie weist Symptome eine gute Vitalität auf. Die Baumvitalität wird mit der Vitalitätsstufe 0 nach Roloff beurteilt (Abb. 38). Der Baum ist 21 Meter hoch und hat einen Stammdurchmesser von 65 cm in einem Meter Höhe.

Abbildung 38: Gesamtansicht des Baumes 34 (Pfeil)

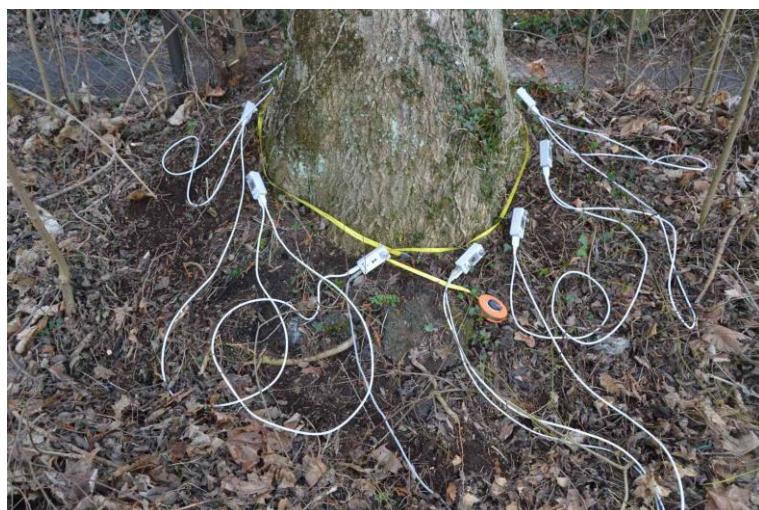
Die Arbotom-Sensoren wurden rund um den Stammfuß befestigt (Abb.41). Mit der Bodensonde wurden im Boden Schallwellen in nordwestlicher, nördlicher und nordöstlicher Richtung in verschiedenen Abständen im Boden erzeugt.

Abbildung 41: Arbotom-Sensoren am Stammfuß des Baumes Esche 5, nördliche Seite

Die Ergebnisse der Wurzelortungen sind als Planauszug mit dem überlagerten Wurzeldiagramm dargestellt (Abb. 42). Hieraus ist ersichtlich, dass die detektierten Wurzeln der Esche 5 über die Baumkronentraufe hinausreichen und von den geplanten Arbeiten betroffen sind. Wurzeln sind bis circa 6,50 m in der nördlichen Seite des Stammes detektiert worden.
